Informazione importante sui dispositivi medici

Milano, 29 agosto 2013

Descrizione e implicazioni cliniche

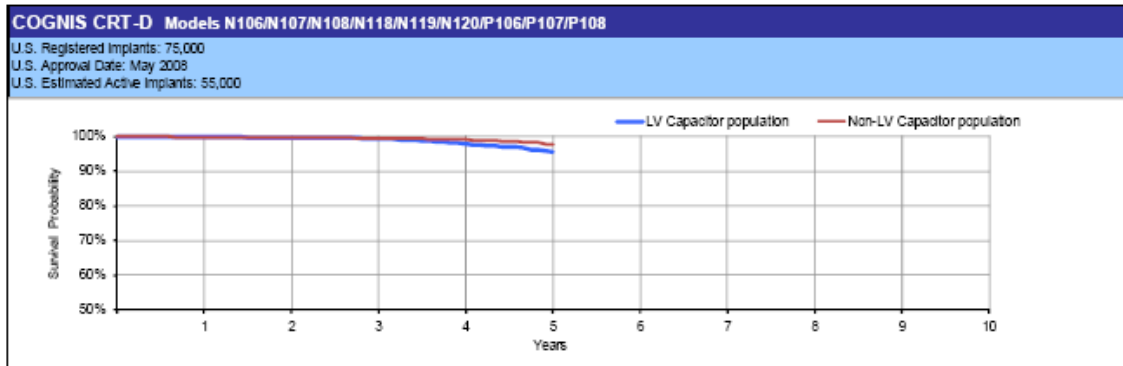
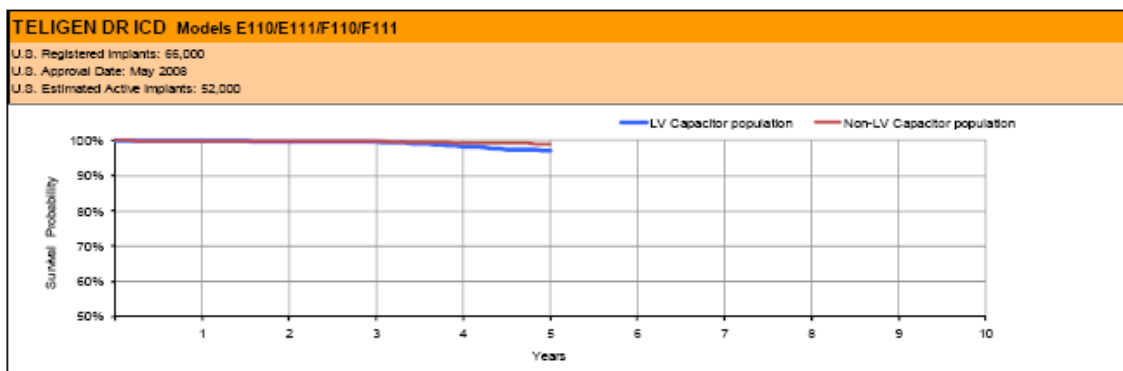
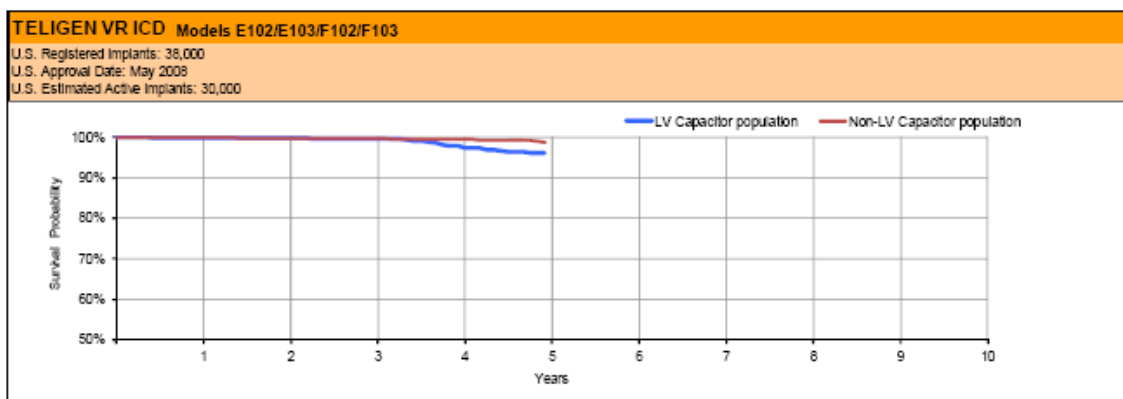
Appendice A:

L'appendice A riporta una comparazione della sopravvivenza cumulativa "per tutte le cause" tra i dispositivi COGNIS e TELIGEN sia all'interno del sottoinsieme identificato sia per i dispositivi al di fuori di tale sottoinsieme. Dal mese di maggio 2008 sono stati distribuiti e impiantati complessivamente circa 264.000 defibrillatori COGNIS e TELIGEN. Un sottoinsieme di ~38.500 dispositivi (il 15% del totale), prodotti prima del dicembre 2009, ha mostrato un più elevato numero di malfunzionamenti del condensatore LV (circa 0,67%, o 1 su 150). I dispositivi di questo sottoinsieme non sono più disponibili per l'impianto sin da novembre 2010. Per gli altri dispositivi COGNIS e TELIGEN non appartenenti a tale sottoinsieme (225.000 unità) il tasso di incidenza della riduzione di prestazioni del condensatore LV è approssimativamente di 0,0093%, o 1 su 10.700.

Sopravvivenza cumulativa per tutte le cause** per i dispositivi all'interno e al di fuori della popolazione del sottoinsieme "Condensatore a basso voltaggio" (dati degli Stati Uniti)
