## **AVVISO DI SICUREZZA URGENTE: RA2013-123**

**Descrizione:** Punta tonda per l'impattatore ADM<sup>®</sup>/MDM<sup>®</sup> e punta per impattamento del margine ADM<sup>®</sup>  
**N. di catalogo:** 1235-0-013, 1235-0-014  
**N. di lotto:** Tutti

**Identificativo FSCA:** Azione correttiva di campo RA2013-123

**Descrizione:** Punta tonda per l'impattatore ADM<sup>®</sup>/MDM<sup>®</sup> e punta per impattamento del margine ADM<sup>®</sup>

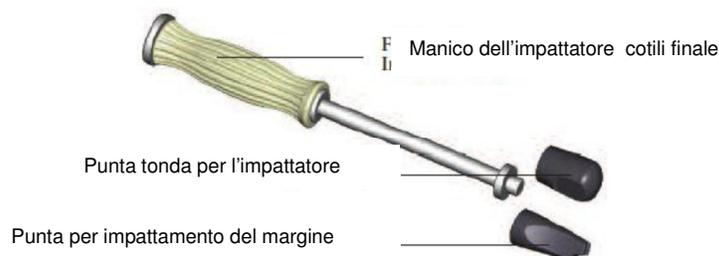
Stryker<sup>®</sup> Orthopaedics ("Stryker") ha avviato una correzione di prodotto volontaria per la punta tonda per l'impattatore ADM/MDM e la punta per impattamento del margine ADM, strumenti associati ai sistemi acetabolari di Stryker ADM (Anatomic Dual Mobility) e/o MDM (Modular Dual Mobility). Stryker ha ricevuto dei reclami associati a fessurazioni e/o rotture degli strumenti con punta tonda per l'impattatore e punta per impattamento del margine. Di seguito sono riportate le immagini per entrambi gli strumenti.

1. Punta tonda per l'impattatore/Punta per impattamento del margine con fessurazioni e/o rotture.
2. Frammenti dispersi dalla punta tonda per l'impattatore/punta per impattamento del margine.
3. Forza di bloccaggio insufficiente dell'inserto MDM (solo punta tonda dell'impattatore).

I protocolli chirurgici associati ai sistemi ADM (rif. LSP64) e MDM (rif. LSP73) sono stati aggiornati al fine di raccomandare l'utilizzo di un martello a diapason (n. cat. 1120-1000) per colpire il manico dell'impattatore durante l'utilizzo delle punte ed evidenziare la necessità di ispezionare le punte tonde per l'impattatore e le punte per impattamento del margine alla ricerca di deformazioni e fessurazioni prima dell'utilizzo. Per informazioni dettagliate specifiche, consultare l'Informativa correttiva sul prodotto.

Inoltre, si noti che Stryker sta perseguendo un piano di sostituzione a lungo termine per tutti gli strumenti dotati di punta tonda per l'impattatore ADM/MDM e punta di impattamento del margine ADM attualmente presenti in campo.
