Oggetto: **CORREZIONE URGENTE DI DISPOSITIVO MEDICO**
AGGIORNAMENTO DELLA TECNICA CHIRURGICA E DELLE ISTRUZIONI PER L'USO

Riferimento Zimmer: 1822565-11-06-2013-003-C

Prodotto interessato: **Box di misura B e C in polietilene per il Segmental System di Zimmer®**
Codici: 00-5850-012-95 & 00-5850-013-95

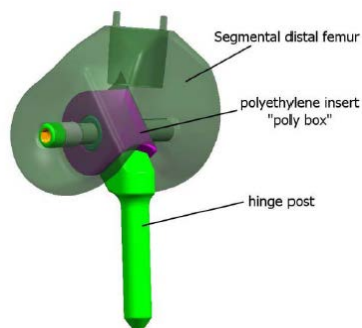
Zimmer ha lanciato il Sistema segmentale nel 2007 e negli ultimi sei anni ha ricevuto 13 reclami inerenti all'iperestensione, per un tasso complessivo dello 0,4% dal momento dell'immissione del prodotto sul mercato. È importante rilevare che il 13 reclami hanno riguardato solamente 9 pazienti a causa della ricomparsa del problema in più soggetti. Inoltre, l'analisi del box in polietilene espantato ha rivelato che nei 9 pazienti presentava tipicamente una deformazione anteriore.

Struttura del Sistema segmentale

Iperestensione

Inserto in polietilene espantato

A seguito dell'indagine su questi reclami, Zimmer ha stabilito la necessità di aggiornare la documentazione ufficiale sul Sistema segmentale al fine di fornire istruzioni aggiuntive e indicare le patologie/disturbi del paziente che potrebbero produrre un carico eccessivo sull'inserto in polietilene. In particolare, Zimmer sta provvedendo all'aggiornamento della tecnica chirurgica (97-5850-004-00) e delle istruzioni per l'uso (87-6203-755-23) pertinenti.

Inoltre, ad oggi Zimmer sta lavorando al miglioramento del design degli attuali box in polietilene.
