Notifica di sicurezza urgente, Correzione di dispositivo medico

RAYSTATION 4.0 (4.0.2)
DATA 6 FEBBRAIO 2014
RSL-D-61-183

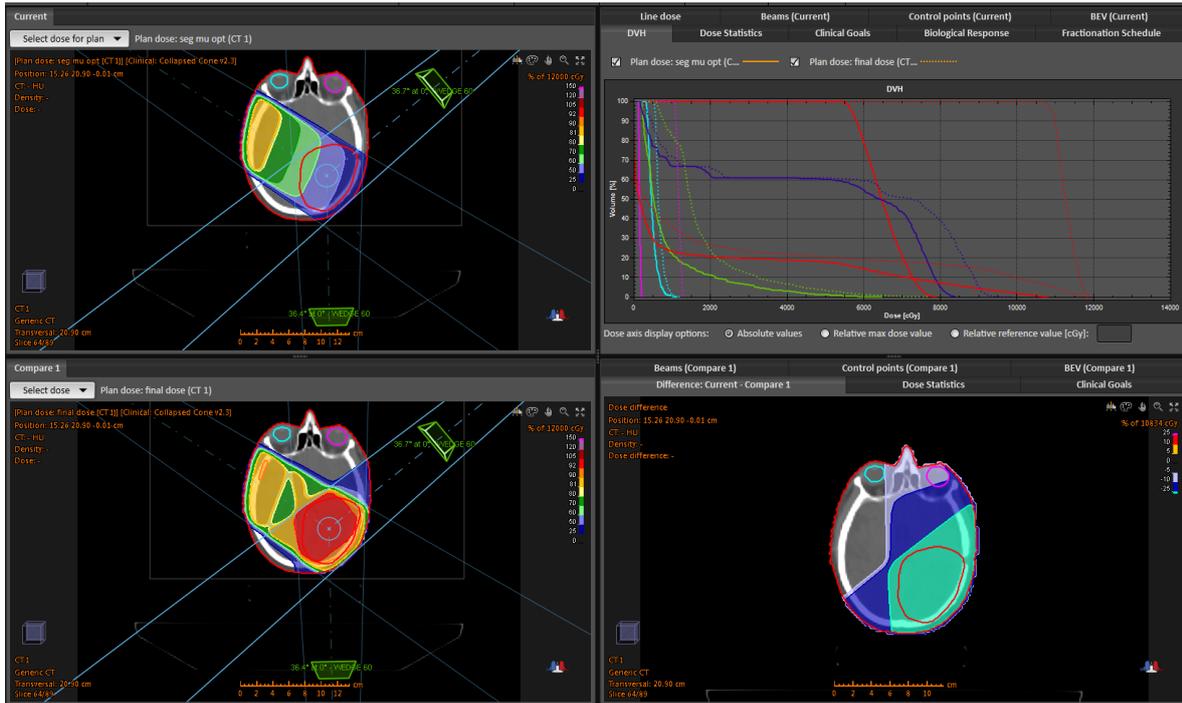
La dose per i fasci sagomati a cuneo sarà pari a zero durante l'ottimizzazione MU del segmento. Dato che l'ottimizzazione tenderà a compensare la dose mancante dai fasci sagomati a cuneo, il valore MU per i fasci aperti subirà un incremento. Ciò implica un aumento del numero complessivo di MU del piano, anche se non visualizzato nella distribuzione della dose in RayStation (a meno che la dose non venga invalidata e ricalcolata come menzionato sopra). Questo può generare una distribuzione della dose complessiva calcolata comunque vicina a quella desiderata. Tuttavia, l'erogazione del piano comporterà una dose superiore alla dose calcolata, dato che verranno erogate anche le MU per i fasci con cuneo motorizzato Elekta. Se l'errore non viene rilevato, il paziente sarà esposto a un sovradosaggio.

L'errore può essere rilevato se l'utente osserva le singole dosi dei fasci sagomati a cuneo nelle viste paziente, dato che la dose del fascio per i fasci con cuneo motorizzato Elekta sarà pari a zero. Un utente attento noterebbe il valore zero della dose del fascio, accorgendosi del problema. Tuttavia, quando si usano vari fasci aperti in aggiunta ai fasci sagomati a cuneo, la dose calcolata totale può non apparire chiaramente sbagliata se l'impatto è relativamente ridotto.

Piano esemplificativo con tre fasci, due con cuneo motorizzato Elekta e uno senza cuneo motorizzato Elekta. Immagine in alto a sinistra: dose risultante dopo l'ottimizzazione MU del segmento, la dose del fascio per i due fasci con cuneo motorizzato Elekta è pari a zero. Immagine in basso a sinistra: la dose è stata invalidata e la dose finale è stata calcolata correttamente per lo stesso piano dell'immagine in alto. Si noti che le MU del fascio senza cuneo motorizzato Elekta sono state aumentate dall'ottimizzazione MU del segmento e la dose risultante da questo fascio è relativamente superiore rispetto alla dose dei fasci sagomati a cuneo. Ciò comporta un'inferiore distribuzione della dose totale.

Non ottimizzare "segment MU only" in combinazione con cuneo motorizzato Elekta. Se si esegue l'ottimizzazione di un piano con cuneo motorizzato Elekta, assicurarsi che le caselle "Segment shapes" (Forme segmento) siano selezionate. Vedere la figura in basso.

Se le caselle nella colonna Segment shapes (Forme segmento) sono selezionate, il bug non verrà attivato.
