AVVISO URGENTE PER LA SICUREZZA NEL SITO

GE Healthcare

Rif. interno GE Healthcare: FMI 85285

RIF: Problemi di contesto errato e di misurazione con la Workstation Centricity PACS RA1000

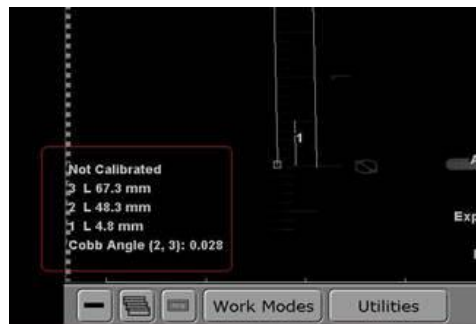
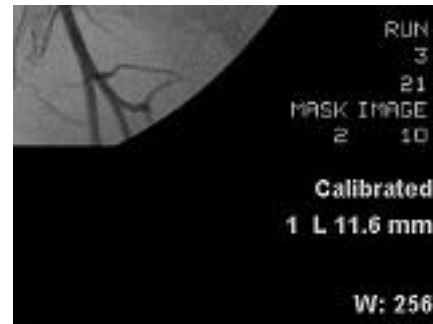
Annotazione non calibrata corrente:
calibrata corrente:

Nota: quando l'utente misura un oggetto di dimensioni note usando lo strumento Distanza di misurazione, il sistema mostra il testo annotato che indica se l'immagine è stata calibrata dall'utente o meno. Fino a quando un'immagine non viene calibrata dall'utente, il testo dell'annotazione è: Non calibrata. Una volta calibrata l'immagine, il testo dell'annotazione cambia in: Calibrata.

GE raccomanda fortemente di includere un oggetto posizionato in modo appropriato delle dimensioni note sull'immagine da usare per la calibrazione, in modo da consentire agli utenti di ottenere misurazioni accurate della distanza.
