Avviso importante per la sicurezza

Possibile rischio di collisione durante l'utilizzo di XVI con un dispositivo esterno di limitazione del fascio

Prodotto: XVI

FCO: 200 01 507 086

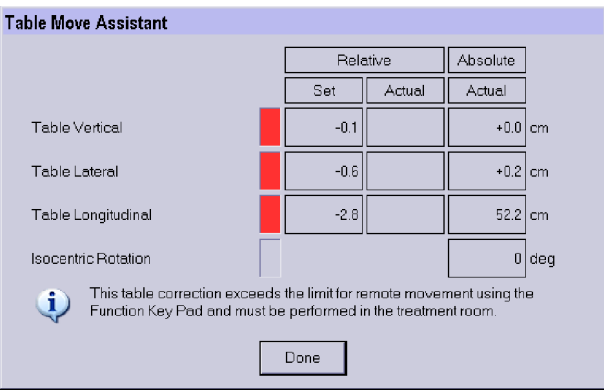
Ambito:	XVI da R4.0 a R4.2.1, R4.5.0, R4.5.1 e da R5.0.0 a R5.0.1																		
Descrizione:	<p>Il presente avviso ha la priorità su IUN 200 03 507 056/057 e IFSN 200 01 507 081.</p> <p>XVI potrebbe calcolare in modo non corretto la posizione del bersaglio sul lettino di trattamento, a causa di un errore che si verifica raramente. L'errore è associato alla sequenza di eventi illustrata di seguito:</p> <ul style="list-style-type: none"> • Si effettua un'acquisizione e registrazione VolumeView™ in linea. • Si accetta la registrazione e viene visualizzata la finestra di dialogo Table Move Assistant (Spostamento lettino assistito). <p>Lo stesso errore può dare origine a due scenari diversi.</p> <p>Scenario 1:</p> <div data-bbox="651 1473 1257 1861" data-label="Image">

<p data-bbox="683 1756 1187 1794">This table correction exceeds the limit for remote movement using the Function Key Pad and must be performed in the treatment room.</p> <p data-bbox="932 1816 995 1845">Done</p> </div> <p><i>Figura 1: finestra di dialogo Table Move Assistant (Spostamento lettino assistito) con valori relativi, effettivi mancanti</i></p>		Relative	Absolute		Set	Actual	Table Vertical	-0.1	+0.0 cm	Table Lateral	-0.6	+0.2 cm	Table Longitudinal	-2.8	52.2 cm	Isocentric Rotation		0 deg
	Relative	Absolute																	
	Set	Actual																	
Table Vertical	-0.1	+0.0 cm																	
Table Lateral	-0.6	+0.2 cm																	
Table Longitudinal	-2.8	52.2 cm																	
Isocentric Rotation		0 deg

Soluzione:	<p>Monitorare le colonne Relative Actual (Valore relativo, effettivo) e Absolute Actual (Valore assoluto, effettivo) della finestra di dialogo Table Move Assistant (Spostamento lettino assistito). Se tali valori sono vuoti, non premere i pulsanti di Table ASU sul tastierino funzioni FKP.</p> <p>In alternativa</p> <p>Se si nota uno spostamento superiore ai valori di Relative Actual (Valore relativo, effettivo) e i valori per Absolute Actual (Valore assoluto, effettivo) non vengono aggiornati, attenersi alla procedura seguente per correggere l'errore.</p> <p>Per correggere l'errore:</p> <ol style="list-style-type: none"> 1. Chiudere il programma XVI. 2. Arrestare e riavviare il sistema di controllo XVI. 3. Collocare il paziente nella posizione di setup iniziale. 4. Acquisire di nuovo VolumeView™ e continuare con il flusso di lavoro abituale. <p>Quando si utilizza VolumeView™ per le acquisizioni con un dispositivo esterno di limitazione del fascio (BLD) collegato, verificare che nei parametri VolumeView™ l'angolo di arresto corrisponda alla metà inferiore della rotazione del gantry, per limitare il rischio di collisione con il paziente.</p> <p>Verrà gratuitamente fornita una versione successiva del software di XVI che consente di risolvere il problema.</p>
