LETTERA DI INFORMAZIONI DI SICUREZZA

Microscopio operatorio Leica M525 F50 / Leica M525 C50 con unità XY

Identificatore FSCA: CAPA-2013-11-001-H

Necessità di upgrade del software al Software Pack D

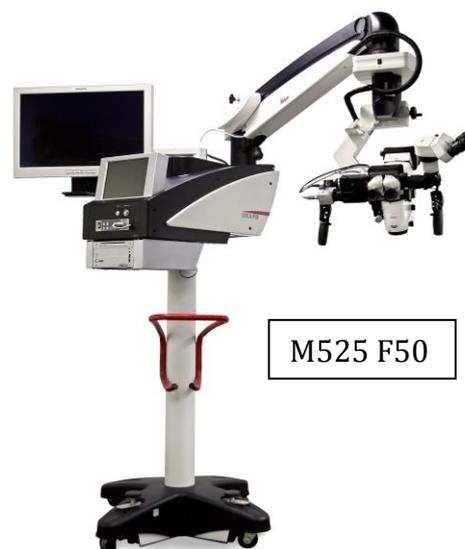
Leica Microsystems (Schweiz) AG desidera informarLa in merito ad un aggiornamento gratuito del software dei microscopi operatori **Leica M525 F50** e **Leica M525 C50** equipaggiati con l'**unità XY** (vedere figura sottostante).

Leica Microsystems (Schweiz) AG ha scoperto che in determinate attivazioni della XY è possibile che il sistema continui a funzionare fino a battuta (run-on), ma si arresta se il chirurgo preme un pulsante qualsiasi.

Il funzionamento continuo della XY può danneggiare l'apparecchio e chiaramente non è conforme alla qualità Leica richiesta da Lei come Cliente.

Il funzionamento continuo della XY può avvenire solo nella rara situazione di attivazione rapida e consecutiva a 45°, 135°, 225° o 315°. Inoltre il funzionamento si arresta in caso di qualsiasi altra attivazione della XY.

- Un rappresentante Leica Microsystems si metterà in contatto con la Sua struttura per predisporre quanto prima l'upgrade gratuito al Software Pack D. Questo avverrà sicuramente entro i prossimi 3 mesi.
- Nel frattempo può continuare ad utilizzare il sistema, inclusi i joystick XY su impugnature e interruttore a pedale.
- Poiché l'errore del software può avvenire solo in seguito alla rapida e consecutiva attivazione nelle posizioni 45°, 135°, 225° o 315°, si raccomanda di attivare solo su 0°, 90°, 180°, & 270°, il che renderà improbabile un funzionamento continuo.
- In caso di errore con funzionamento continuo, qualunque attivazione della XY in una direzione qualsiasi arresterà il funzionamento del ciclo.
