**Oggetto: INFORMAZIONE DI SICUREZZA PER APPARECCHIATURE BRILLANCE CT SERIE 6, 10, 16, 16 POWER, 40, 64, BIG BORE iCT, iCT SP, INGENUITY CT, INGENUITY CORE, INGENUITY CORE128, INGENUITY FLEX E MX8000 DUALv. EXP.**

## INFORMAZIONE DI SICUREZZA

**Brilliance CT serie 6, 10, 16, 16 Power, 40, 64, Big Bore, iCT, iCT SP, Ingenuity CT, Ingenuity Core, Ingenuity Core128, Ingenuity Flex e MX8000 Dual v. EXP.**

### **Movimento orizzontale del tutto involontario del telaio di supporto al tavolo porta paziente.**

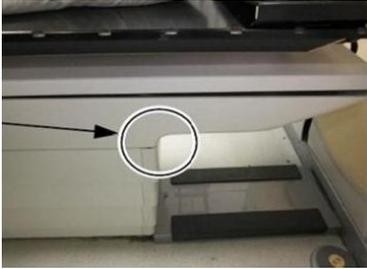
<p><b>PRODOTTI INTERESSATI</b></p>	<p>Le seguenti apparecchiature CT sono interessate dalla presente azione correttiva:</p> <ul style="list-style-type: none"> <li>• Brilliance CT serie:             <ul style="list-style-type: none"> <li>○ 6</li> <li>○ 10</li> <li>○ 16</li> <li>○ 16 Power</li> <li>○ 40</li> <li>○ 64</li> <li>○ Big Bore</li> <li>○ iCT</li> <li>○ iCT SP</li> </ul> </li> <li>• Ingenuity CT</li> <li>• Ingenuity Core</li> <li>• Ingenuity Core<sup>128</sup></li> <li>• Ingenuity Flex</li> <li>• MX8000 Dual v. EXP</li> </ul>
<p><b>DESCRIZIONE DEL PROBLEMA</b></p>	<p>Se nel corso degli interventi di manutenzione/riparazione l'aggancio di servizio non è stato correttamente assicurato si potrebbe verificare, durante i successivi esami, un movimento orizzontale del tutto involontario del telaio di supporto al tavolo porta paziente. Ad oggi non sono stati riportati danni alle persone o, nei casi piu' gravi, decessi.</p> <div style="display: flex; justify-content: space-around; align-items: center;"> <div style="text-align: center;"> <p>Telaio di supporto al tavolo porta paziente correttamente assicurato. I carter sono allineati.</p>

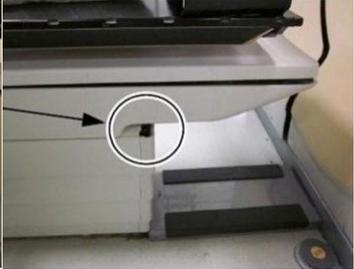
</div> <div style="text-align: center;"> <p>Telaio di supporto al tavolo porta paziente non correttamente assicurato. I carter non sono allineati.</p>

<p><b>RISCHI CONNESSI</b></p>	<p>Muovendosi liberamente, il tavolo porta paziente potrebbe causare dei danni ai pazienti o operatori.</p> <p>Potenziali rischi per il paziente:</p> <ul style="list-style-type: none"> <li>• i dispositivi/accessori medicali, quali flebo, tracheotomie o drenaggi chirurgici, potrebbero staccarsi o spostarsi.</li> </ul> <p>Potenziali rischi per l'operatore:</p> <ul style="list-style-type: none"> <li>• possibili lesioni alle dita, se posizionate all'altezza del telaio;</li> <li>• potrebbe rimanere intrappolato tra il tavolo e il gantry mentre cerca di spostare il paziente.</li> </ul>
<p><b>COME IDENTIFICARE I PRODOTTI INTERESSATI</b></p>	<p>Philips ha già identificato la Vs. apparecchiatura come coinvolta dalla presente azione correttiva.</p> <p>Come mostra la figura che segue, il numero di identificazione della Vs. apparecchiatura è riportato nella parte posteriore in basso:</p>

<p><b>AZIONI DA INTRAPRENDERE DA PARTE DEL CLIENTE</b></p>	<ul style="list-style-type: none"> <li>• Se si dovesse verificare un movimento orizzontale del tutto involontario del telaio di supporto al piano porta paziente, siete pregati di contattare il ns. Centro Risposta: 800 23 21 00.</li> <li>• Siete pregati di conservare una copia della presente Informazione di Sicurezza insieme alle Istruzioni per l'Uso della Vs. apparecchiatura.</li> </ul>
<p><b>AZIONI PIANIFICATE DA PHILIPS</b></p>	<p>Philips Healthcare Vi sta informando di contattare il Centro Risposta: 800 23 21 00 nel caso si dovesse verificare un movimento orizzontale del tutto involontario del telaio di supporto al piano porta paziente.</p>
