Avviso di Sicurezza Urgente

Sistemi affetti: MODULAR ANALYTICS <E 170> art n° 03617505001
MODULAR ANALYTICS EVO <E 170> art. n° 04998642001
cobas e 601 art. n° 04745922001
cobas e 602 art. n° 05990378001

I filtri dei tubi di aspirazione di ProCell/CleanCell allentati, in determinate condizioni, possono causare la formazione di una miscela di aria con questi reagenti di sistema. Di conseguenza i risultati potrebbero essere influenzati.

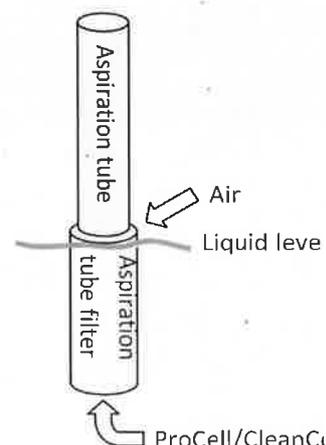
Basandosi su alcune segnalazioni ricevute recentemente, si è verificato che, in determinate condizioni, i filtri dei tubi di aspirazione di ProCell/CleanCell allentati potrebbero influenzare i risultati.

I filtri dei tubi di aspirazione di ProCell/CleanCell allentati potrebbero causare, in determinate condizioni, la formazione di una miscela di aria con questi reagenti di sistema. Di conseguenza i risultati potrebbero essere influenzati. Quando un flacone di ProCell/CleanCell è quasi vuoto (il livello di liquido nel flacone scende al di sotto del punto di collegamento tra il tubo di aspirazione e il filtro), si potrebbe creare schiuma nel reagente di sistema che verrebbe aspirata nella cella di misura. Nel caso che il reagente sia il ProCell, questo potrebbe portare a risultati discrepanti: alti per i test competitivi e bassi per i test sandwich. L'entità della discrepanza varia a seconda della quantità d'aria aspirata.

- Deve essere prestata particolare attenzione affinché il sollevatore del tubo di aspirazione non sia lasciato cadere dopo la sostituzione del flacone di ProCell/CleanCell.
- Verificare che i filtri dei tubi di aspirazione di ProCell/CleanCell siano ben stretti.
- Se il filtro del tubo di aspirazione di ProCell/CleanCell è ostruito e deve essere pulito, al termine delle operazioni di pulizia assicurarsi che il filtro sia ben stretto.
