Avviso di sicurezza

Oggetto: SOMATOM EMOTION configurazione a 6 strati, SOMATOM EMOTION configurazione a 16 strati, SOMATOM Spirit e SOMATOM Spirit Power con componente di gomma soggetto a invecchiamento sulla piastra di assemblaggio del motore.

Rif. CT030/14/S

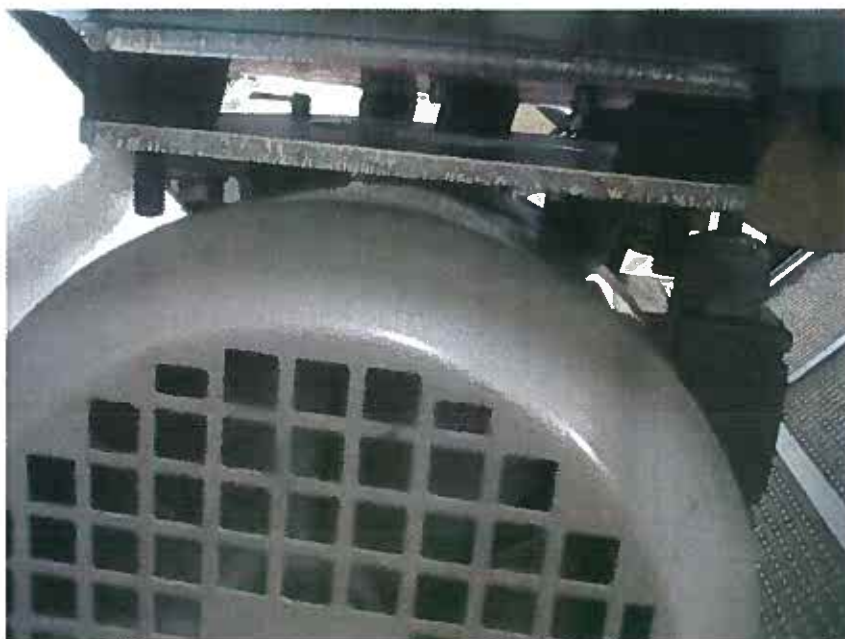
Abbiamo rilevato di recente un elemento di gomma le cui proprietà d'invecchiamento non sono ottimali. La funzione meccanica di quest'ammortizzatore di gomma, posto all'interno del gruppo di assemblaggio del motore di rotazione, potrebbe potenzialmente degradarsi nel tempo e influire sulla stabilità del sistema.

Fig. 1: Esempio di ammortizzatore di gomma deteriorato su piastra di assemblaggio.

In casi molto rari l'ammortizzatore di gomma potrebbe rompersi e causare l'allentamento delle piastre di montaggio del gruppo motore in questione. Questo evento non rappresenta di per sé un pericolo, ma potrebbe determinare la rottura della cinghia di trasmissione e, conseguentemente, l'annullamento della scansione.

La cinghia rotta, inoltre, potrebbe danneggiare la copertura del sistema in modo tale che potrebbe non essere garantita, per l'operatore e il paziente, la protezione da contatto delle parti in rotazione all'interno del sistema.

L'implementazione dell'aggiornamento UI CT030/14/S è previsto che venga avviata nell'aprile 2014 e questa azione correttiva istruisce i nostri specialisti di assistenza tecnica nella sostituzione, con un nuovo modello, della piastra di installazione del motore di rotazione all'interno del gantry del sistema TC. Questa nuova piastra di installazione include ammortizzatori di gomma significativamente migliorati per la stabilità del gruppo meccanico.
