## Importante Avvertenza radiazioni prodotto elettronico

### CORREZIONE URGENTE DEL DISPOSITIVO Sistema TomoTherapy® Serie H™ Versioni software 1.2.0, 1.2.1 e 1.2.2

16 luglio 2014

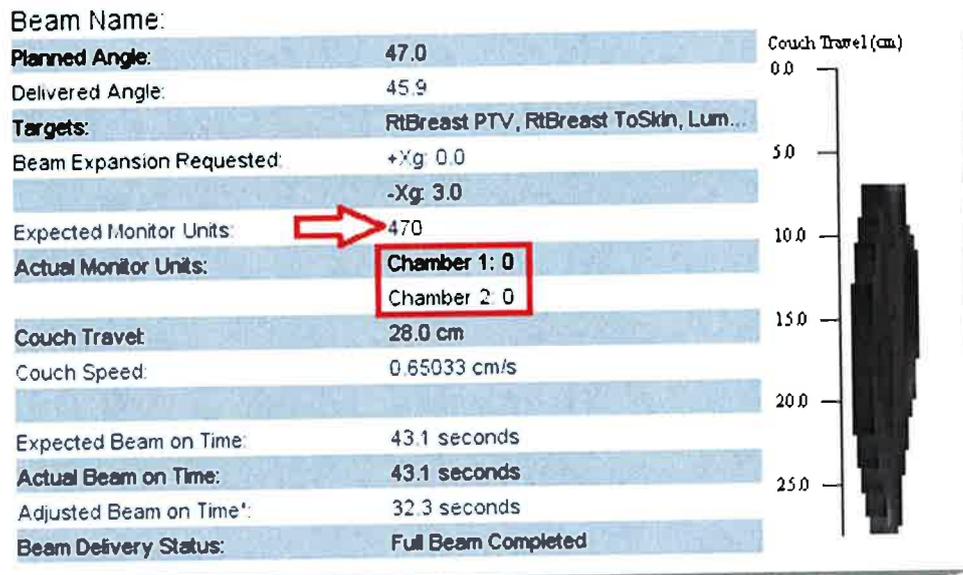
#### Anomalia 53673 –

Se il sistema ha un guasto durante il trattamento e interrompe l'erogazione, in rare occasioni, potrebbe sembrare che il trattamento continui, anche se nessuna radiazione viene erogata. In queste situazioni, è necessario un riavvio del sistema. Al riavvio del sistema, il software di recupero potrebbe erroneamente calcolare che una porzione del trattamento è stata erogata dopo la cessazione delle radiazioni.

Se una procedura viene interrotta e il sistema deve essere riavviato completamente, il rapporto sull'erogazione deve essere usato per verificare che la procedura di completamento generata dal sistema sia corretta. Per una procedura TomoDirect, se le "Actual Monitor Units" (Unità monitor effettive) segnalate dall'angolo interrotto sono zero (0) o prossime allo zero, ma il "Actual Beam on Time" (Tempo di attivazione fascio attuale) ha superato il tempo di riscaldamento, allora si è verificata l'anomalia e la procedura di completamento creata dal sistema non sarà corretta. Per una procedura TomoHelical, se le "Actual Monitor Units" (Unità monitor effettive) segnalate dall'angolo interrotto sono zero (0) o prossime allo zero, ma la "Actual Treatment Duration" (Durata del trattamento effettiva) ha superato il tempo di riscaldamento, allora si è verificata l'anomalia e la procedura di completamento creata dal sistema non sarà corretta. Qui di seguito è mostrata un'istantanea di un rapporto di un episodio noto nel campo durante una procedura TomoDirect. Contattare l'assistenza clienti di Accuray se si desidera assistenza per la creazione di una procedura di completamento corretta.
