Oggetto: INFORMAZIONE DI SICUREZZA PER APPARECCHIATURE CT PHILIPS MX 16-SLICE.

INFORMAZIONE DI SICUREZZA

Apparecchiature CT PHILIPS MX 16-slice v1.1.4.21426 e da v1.1.3 a V1.1.4.21425

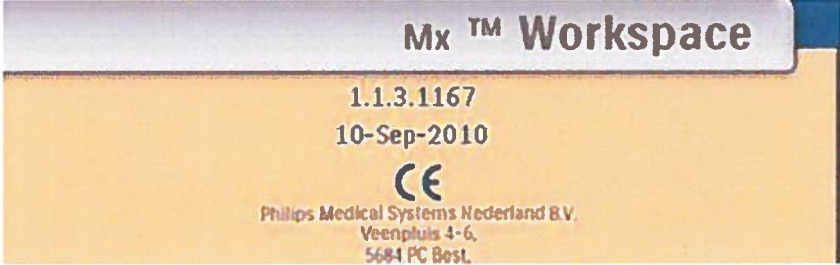
PRODOTTI INTERESSATI	Apparecchiature CT PHILIPS MX 16-slice.
DESCRIZIONE DEL PROBLEMA	L'orientamento delle immagini non viene visualizzato in modo corretto. Quando, dalla console, l'operatore seleziona "gantry on the right side" (gantry sul lato destro), e la posizione paziente è HFDL, HFDR, FFDL o FFDR (paziente di testa/piedi, sul fianco destro/sinistro), l'immagine della posizione del paziente e il testo non corrispondono. Le indicazioni "L" e "R (sinistra e destra) sulle immagini acquisite sono invertite e non corrispondono alla reale posizione del paziente.
RISCHI CONNESSI	Definizione di un piano di trattamento errato o non necessario, a causa della classificazione anatomica errata o della potenziale diagnosi non corretta.
COME IDENTIFICARE I PRODOTTI INTERESSATI	<p>Le versioni software interessate dalla presente azione correttiva sono le seguenti: v1.1.3.1167; v1.1.4.21425; v1.1.4.21424; v1.1.4.2142.</p> <p>Philips ha identificato la Vs. apparecchiatura come coinvolta dalla presente azione correttiva.</p> <p>Come identificare la versione software: per la versione v1.1.3, selezionare "Help" (Guida) nella parte in alto dello schermo. Verrà visualizzata la versione software 1.1.3.1167 come da immagine che segue.</p>

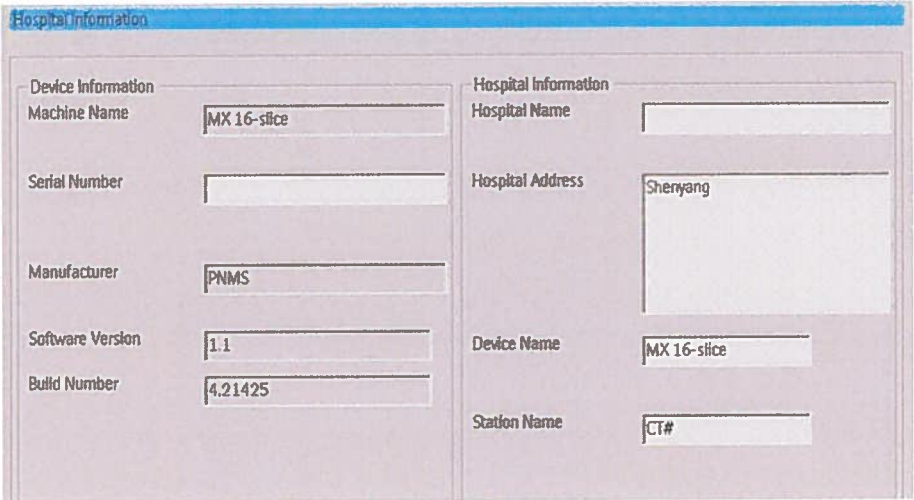
<p>RISCHI CONNESSI</p>	<p>Per identificare la versione software v1.1.4.21425 e successive, selezionare dalla finestra “Processing” (Elaborazione) -> “Service” (Assistenza) -> “System Setting” (Impostazione Sistema”) -> “Hospital Information” (Informazione Ospedale)</p>

<p>AZIONI DA INTRAPRENDERE DA PARTE DEL CLIENTE</p>	<ol style="list-style-type: none"> 1. Nel caso si visualizzi un messaggio di errore, riavviare la console e l'applicazione software. 2. Evitare di utilizzare l'orientamento “gantry on the right side” (“gantry sul lato destro”) per eseguire scansioni sui pazienti. 3. Dopo l'accensione della console, attendere qualche minuto, ed avviare in un secondo momento l'applicazione software.
