**AVVISO URGENTE PER LA SICUREZZA**

Nome prodotto: **Kit per la manutenzione della pompa di infusione Asena® GW**

Riferimento prodotto: **1000SP00257 Asena GW, kit, blocco pompa 230 V**

Identificativo FCSA: **RA-2014-09-01**

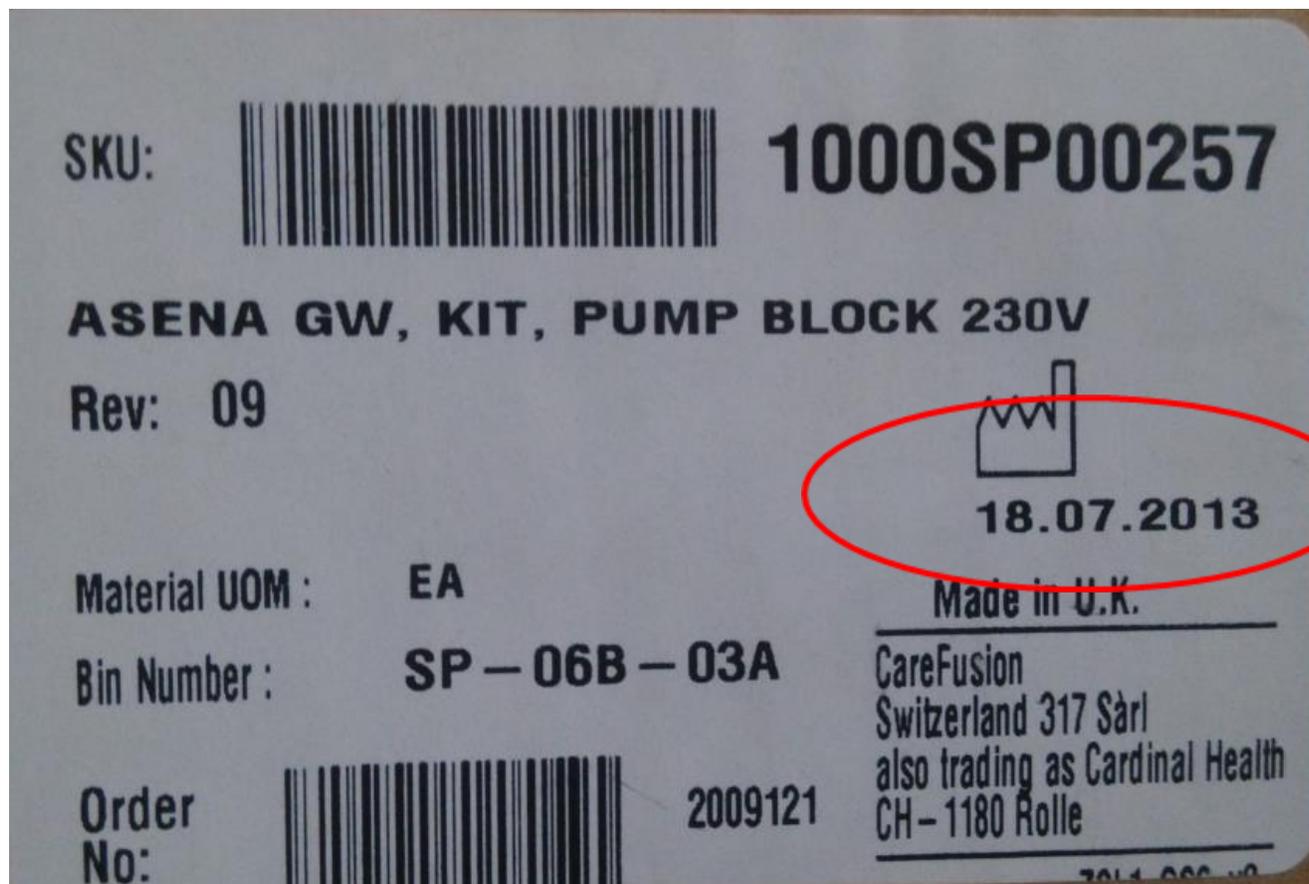
40 kit per la manutenzione 1000SP00257 prodotti tra il 01/01/14 e il 28/02/14

Fase	Azione
1	Controllare le scorte dei kit per la manutenzione GW 1000SP00257 in base alla data di produzione riportata sull'etichetta della confezione del kit e verificare se l'intervallo di date è compreso tra il 1° gennaio 2014 e il 28 febbraio 2014 inclusi: <ul style="list-style-type: none"> <li>• Isolare i kit in attesa di restituirli a CareFusion per la sostituzione</li> </ul>
2	Restituire il modulo di verifica compilato (Appendice 1) al proprio rappresentante CareFusion entro il 7 novembre 2014
