NOTIFICA CORREZIONE DISPOSITIVO

GD4500 Rev B

Il presente avviso è per segnalare un problema che coinvolge i sistemi di lavaggio Termodisinfettori 46- con PACS 300/350 control Series (46T esclusi).

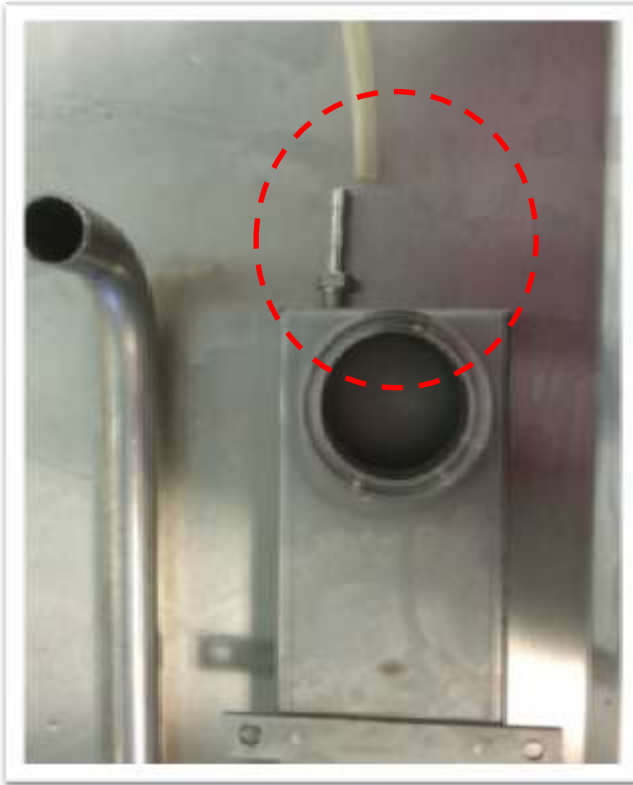
Figura 1: foro di sfiato inserito sulla parte superiore del collettore per evitare intrappolamento di aria.

- Controllo del collettore di lavaggio. Pulire se necessario
- Aggiunta di un foro di drenaggio nella parte superiore del collettore collegandolo direttamente alla camera per impedire la formazione di eventuali bolle d'aria e garantire così un flusso continuo di acqua. Vedere i dettagli in appendice 1
- Getinge modificherà le istruzioni d'uso per quanto riguarda l'uso di detergenti, e aggiungendo un elenco di quelli raccomandati.

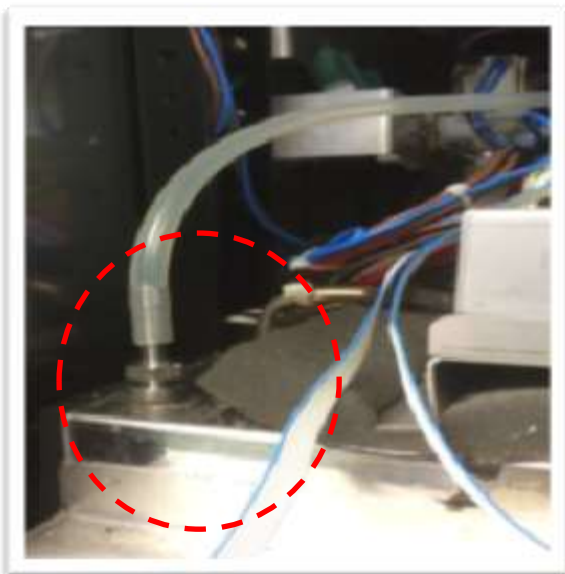
Figure 2: Il foro di sfiato viene ricollegato alla camera attraverso un tubo
