5 Novembre 2014

Oggetto: **NOTIFICA DI CORREZIONE URGENTE DI DISPOSITIVO MEDICO
ISTRUZIONI PER L'ASSEMBLAGGIO/IL DISASSEMBLAGGIO**

Prodotto interessato: **Cuscinetti (sostitutivi) per impattatore tibiale NexGen Trabecular Metal di Zimmer®**
Codici articoli: **00-5953-056-00
00-5953-056-06**

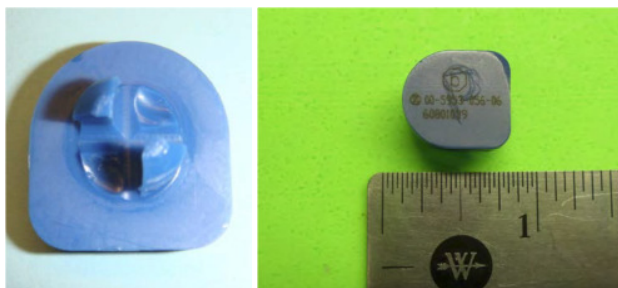
Le indirizziamo la presente notifica poiché, secondo la documentazione in nostro possesso, è possibile che attualmente Lei stia utilizzando il piatto tibiale NexGen Trabecular Metal (TM) di Zimmer. Zimmer ha lanciato il piatto tibiale NexGen Trabecular Metal (TM) nel 2007 e da allora Zimmer ha ricevuto alcuni reclami relativi alla rottura dell'impattatore tibiale Trabecular Metal. La distribuzione dei dispositivi è avvenuta dal 2007 sino ad oggi.

Cuscinetto dell'impattatore tibiale TM rotto

In seguito all'esame dei suddetti reclami, Zimmer ha stabilito la necessità di fornire una comunicazione di sicurezza sul campo al fine di fornire istruzioni di precisazione circa l'assemblaggio/il disassemblaggio dell'impattatore tibiale Trabecular Metal con i/dai cuscinetti per impattatore tibiale TM.
