**Oggetto: INFORMAZIONE DI SICUREZZA PER MONITOR/DEFIBRILLATORI PHILIPS HEARTSTART MRx.**

## INFORMAZIONE DI SICUREZZA.

### Monitor/Defibrillatori Philips HeartStart MRx.

**Due problemi relativi all'alloggiamento dell'MRx potrebbero comportare un rischio per i pazienti o operatori.**

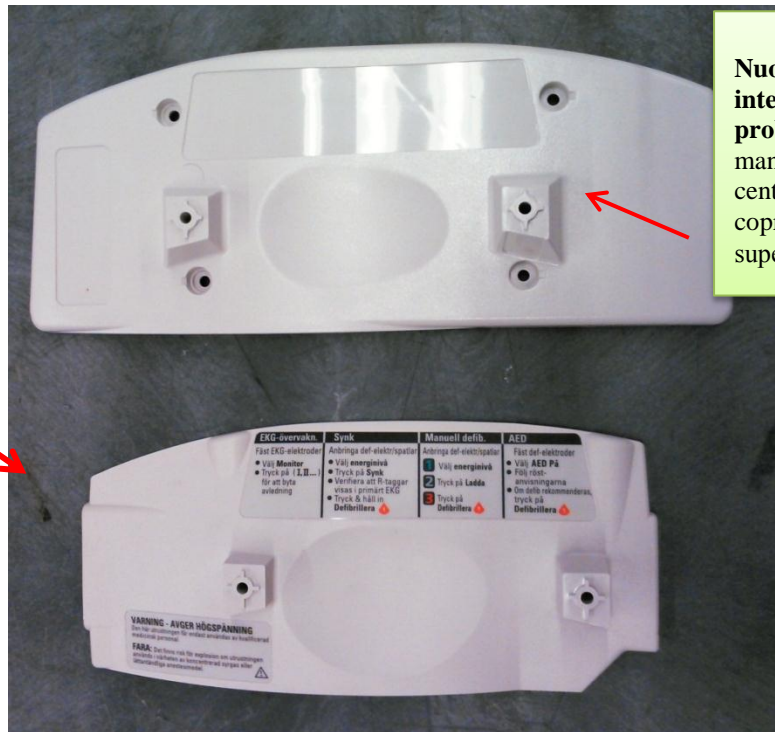
#### Condizione #2: il dispositivo possiede una copertura obsoleta della parte superiore del dispositivo.

I dispositivi dotati di copertura obsoleta, come mostrato nell'immagine che segue, sono interessati dal problema esposto.

**Copertura obsoleta (Interessata dal problema esposto)** è di dimensioni più ridotte e copre solo parzialmente la parte superiore dell'MRx. Pertanto, la maniglia non è posizionata al centro della copertura.

**Nuova copertura (NON interessata dal problema esposto)** la maniglia è posizionata al centro della copertura e copre l'intera parte superiore dell'MRx.

<b>AZIONI DA INTRAPRENDERE DA PARTE DEL CLIENTE/OPERATORE</b>	<p>In attesa di ricevere l'aggiornamento hardware, potete continuare ad utilizzare il Vs. MRx a patto che Vi atteniate ai passaggi che seguono.</p> <ol style="list-style-type: none"><li>1. Il raccordo del tubo FilterLine al connettore non deve essere forzato nella porta d'ingresso CO2, ma ruotato in senso orario per assicurarsi che sia ben fissato.</li></ol> <p>Qualora il connettore d'ingresso dovesse divenire inaccessibile durante l'utilizzo, siete pregati di continuare a trattare il paziente secondo quanto stabilito dai protocolli della Vs. organizzazione.</p> <ol style="list-style-type: none"><li>2. Se uno, od entrambi, i lati della maniglia dovessero risultare separati dall'alloggiamento dell'MRx, siete pregati di continuare a trattare il paziente secondo quanto previsto nei protocolli esistenti. Non utilizzare la maniglia dell'MRx per il trasporto. L'MRx può essere trasportato in altro modo. Per esempio, tramite tracolla o gancio per la sponda del letto, se disponibili.</li></ol>

<b>AZIONI PIANIFICATE DA PHILIPS</b>	<p>Philips di propria iniziativa ha dato inizio ad un'azione correttiva, a soluzione del problema descritto, che consiste nell'esecuzione di un aggiornamento hardware su tutte le unità interessate.</p>
