**Oggetto: INFORMAZIONE DI SICUREZZA PER CAVI DI SINCRONIZZAZIONE
MODELLI M1783A e M5526A.**

INFORMAZIONE DI SICUREZZA

**Cavi di sincronizzazione Philips modelli M1783A e M5526A.
Il verificarsi di un'interferenza elettrica potrebbe comportare un rischio per i
pazienti.**

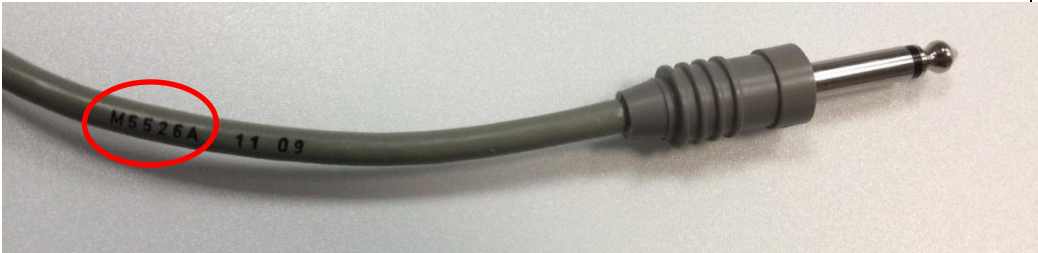
<p>COME IDENTIFICARE I PRODOTTI INTERESSATI</p>	<p>I cavi esterni di sincronizzazione, modelli M1783A e M5526A, sono interessati dal problema descritto.</p> <p>Il numero del modello è riportato all'esterno del cavo, nella parte prossima all'attacco, come mostrato nell'immagine che segue:</p>

<p>AZIONI DA INTRAPRENDERE DA PARTE DEL CLIENTE/ OPERATORE</p>	<p>In attesa di ricevere il cavo di sincronizzazione in sostituzione di quello in Vs. possesso, potete continuare ad utilizzare i cavi interessati dalla presente azione correttiva, solo se sono utilizzati per collegare il jack di uscita ECG del monitor/defibrillatore al monitor al posto letto.</p>
<p>AZIONI PIANIFICATE DA PHILIPS</p>	<p>Philips a proprie spese eseguirà la sostituzione di tutti i cavi di sincronizzazione interessati dal problema esposto con dei cavi nuovi.</p>
