## AVVISO URGENTE PER LA SICUREZZA NEL SITO

Rif. interno GE Healthcare: FMI 60876

4 febbraio 2015

RIF: Connessione MRU; tutti i sistemi MRI GE Healthcare con magneti di superconduzione

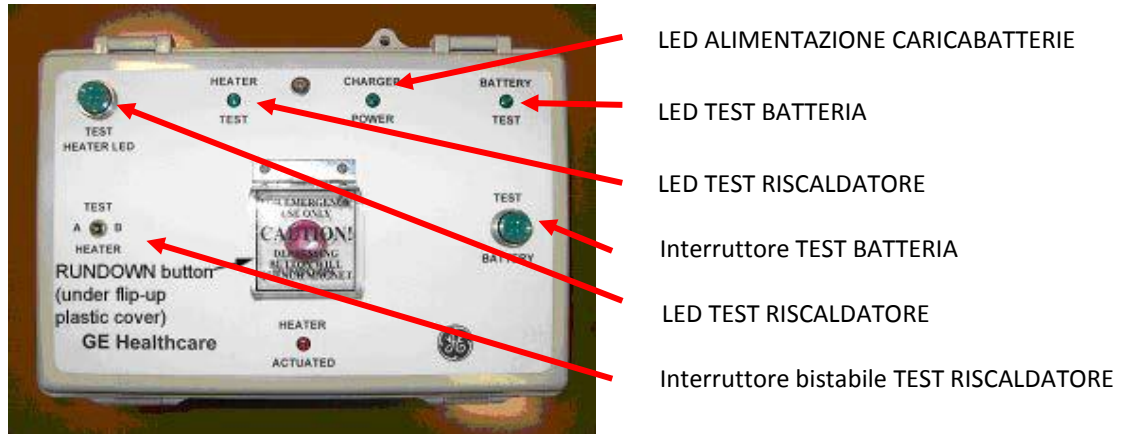
1. Verificare che il LED DI ALIMENTAZIONE CARICABATTERIE sia illuminato.
2. Tenere premuto l'interruttore di TEST BATTERIA per 15 secondi. Il LED TEST BATTERIA verde deve essere acceso e rimanere illuminato mentre l'interruttore di TEST BATTERIA viene premuto.
3. Posizionare l'interruttore bistabile TEST RISCALDATORE nella posizione A. Il LED TEST RISCALDATORE verde deve illuminarsi. Se non si accende, premere l'interruttore LED TEST RISCALDATORE per verificare che il LED stia funzionando.
4. Posizionare l'interruttore bistabile TEST RISCALDATORE nella posizione B. Il LED TEST RISCALDATORE verde deve illuminarsi. Se non si accende, premere l'interruttore LED TEST RISCALDATORE per verificare che il LED stia funzionando.

Illustrazione della MRI e delle sue funzioni

**Se il test MRU non funziona come descritto in ciascuno dei 4 fasi, GEHC raccomanda fortemente di interrompere l'uso del sistema e chiamare immediatamente il rappresentante GEHC.**
