Oggetto: INFORMAZIONE DI SICUREZZA PER APPARECCHIATURE ALLURA FD10, FD20, FD10/10, FD20 BIPLANE, INTEGRIS H5000F/ALLURA 9F, INTEGRIS FIELD EXTENSIONS CARDIO, INTEGRIS FIELD EXTENSIONS VASCULAR, ALLURA FIELD EXTENSIONS CARDIO, ALLURA FIELD EXTENSIONS VASCULAR, ALLURA FIELD EXTENSIONS CARDIO R7.6, ALLURA FIELD EXTENSIONS VASCULAR R7.6.

INFORMAZIONE DI SICUREZZA

Apparecchiature Allura. Attuatore della sospensione monitor a soffitto. Potenziale difetto nella sospensione del monitor.

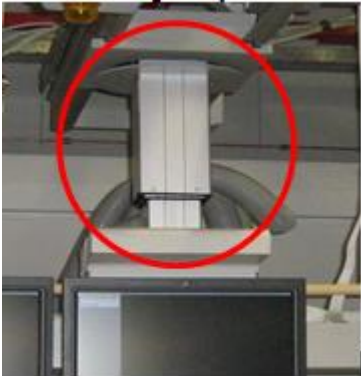
DESCRIZIONE DEL PROBLEMA	<p>Philips ha ricevuto una segnalazione da parte di un Cliente di un caso in cui la sospensione monitor a soffitto è scesa fino al suo limite inferiore. In questa occasione specifica è entrata in contatto con il tavolo porta paziente. Le analisi condotte dal fabbricante hanno individuato la causa di quanto accaduto in un errore nell'assemblaggio dell' attuatore della sospensione monitor a soffitto.</p>
RISCHI CONNESSI	<p>Quando la sospensione monitor a soffitto scende fino al suo limite inferiore, esiste la possibilità che possa entrare in contatto con il paziente o con il personale presente nella stanza esame. Inoltre, potrebbe causare danni ad altri dispositivi situati in prossimità provocando in questo modo dei danni collaterali.</p>

AZIONI DA INTRAPRENDERE DA PARTE DELLO OPERATORE	<p>Al fine di prevenire qualsiasi rischio per i pazienti, operatori o per chiunque si trovi in prossimità dell' apparecchiatura ed in attesa della implementazione dell'azione correttiva, Vi raccomandiamo di attenerVi a quanto segue:</p> <ul style="list-style-type: none">- non posizionare o spostare la sospensione monitor a soffitto sopra il paziente;- non consentire al personale di reparto di stazionare sotto e nei pressi della sospensione monitor a soffitto. <p>Inoltre, siete pregati di evitare qualsiasi movimento non necessario della sospensione monitor a soffitto e di informare tutti gli operatori del sistema.</p>
AZIONI PIANIFICATE DA PHILIPS	<p>Philips eseguirà a proprie spese una prima azione di contenimento (FCO72200274) che consiste nell'installazione di cinghie, che verranno posizionate intorno alla sospensione monitor a soffitto al fine di evitare, qualora l'attuatore non dovesse funzionare correttamente, che la sospensione monitor scenda fino al suo limite inferiore.</p> <p>A seguire verrà implementata l'azione correttiva FCO72200269.</p>
