**AVVISO DI SICUREZZA**

**11219636, Rev. A Febbraio 2015**

nostro riferimento FSCA CSW 15-01  
Nostre sigle GF/rs  
Data 19.02.2015

## ADVIA Centaur® XPT Comunicazione su diversi problemi relativi al software

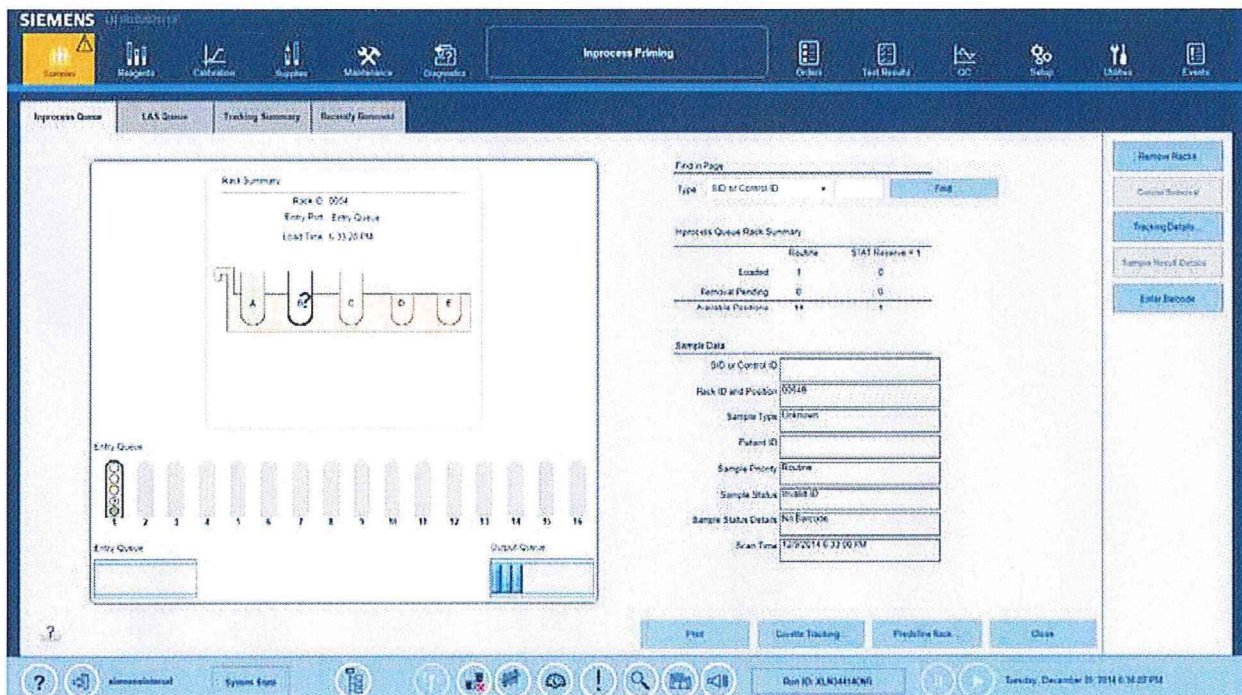
**Figura 1 Sezione di Campionamento**

15. Le provette campioni senza codice a barre, che il sistema ADVIA Centaur XPT non è in grado di rilevare non vengono correttamente identificate dall'utilizzatore per una eventuale/successiva azione. Il comportamento atteso dell'icona *Campioni* nella barra dei comandi della videata principale è di colorarsi in giallo e di visualizzare un messaggio correlato nel *Registro Eventi*.

15. Il sistema ADVIA Centaur XPT non avvisa l'operatore se un tubo paziente senza barcode è stato rilevato. Per assicurarsi che non ci siano ritardi nel campionamento, verificate ed eseguite le seguenti azioni:

Un tubo che è stato rilevato ma senza un barcode sarà indicato con "?" invece di essere colorato. Vedere la figura 1.

Mentre il sistema è in esecuzione, verificare periodicamente l'icona *Campioni* > *Sezione di Campionamento* per assicurarsi che tutti i barcodes delle provette siano stati letti.

Per eseguire/caricare un tubo campione senza barcode eseguire questa azione:

1. Dalla videata *Sezione di Campionamento*, selezionare il rack. Sarà mostrato il sommario dei rack nella videata.
2. Selezionare la posizione del tubo dalla videata del sommario rack.
3. Dal menu alla destra della videata, selezionare **Inserire Codice a Barre**.
4. Inserire il barcode del campione e poi cliccare **Salva**.

**Nota:** Una volta che il rack è all'interno della *Sezione di Campionamento*, non ci sono indicazioni sulla non lettura del barcode del tubo sul sistema. Il sistema indica correttamente un campione per il quale un barcode è stato rilevato, ma non può essere letto causa una scarsa qualità.

Questo problema è corretto nella versione di software 1.0.2 del sistema ADVIA Centaur XPT
