AVVISO DI SICUREZZA

11219959, Rev. A Febbraio 2015

ADVIA Centaur® XPT

Cablaggio e coperchio del compartimento dei fluidi di sistema e diodo idraulico.

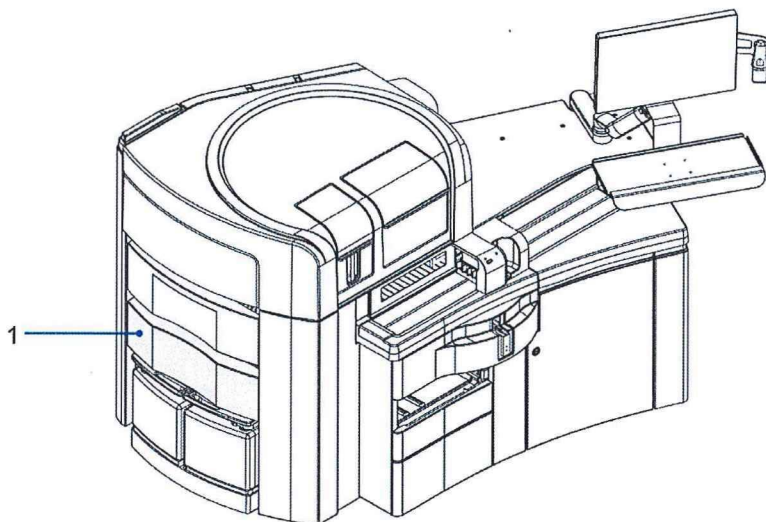
Figura 1. Compartimento Reagenti

1. Coperchio Compartimento del Modulo dei Fluidi 2

- Si prega di usare cautela e prestare attenzione alla posizione del cavo e alla sua sistemazione durante la re installazione o rimozione del coperchio del Modulo dei Fluidi 2. Non sostituire la vite sinistra quando si sostituisce il coperchio Fluid Modulo 2, al fine di evitare danni al cavo. Fare riferimento alle figure 1 e 2.
- Compilare e restituire il modulo (Field Correction Effectiveness Check) allegato a questa lettera entro 30 giorni.

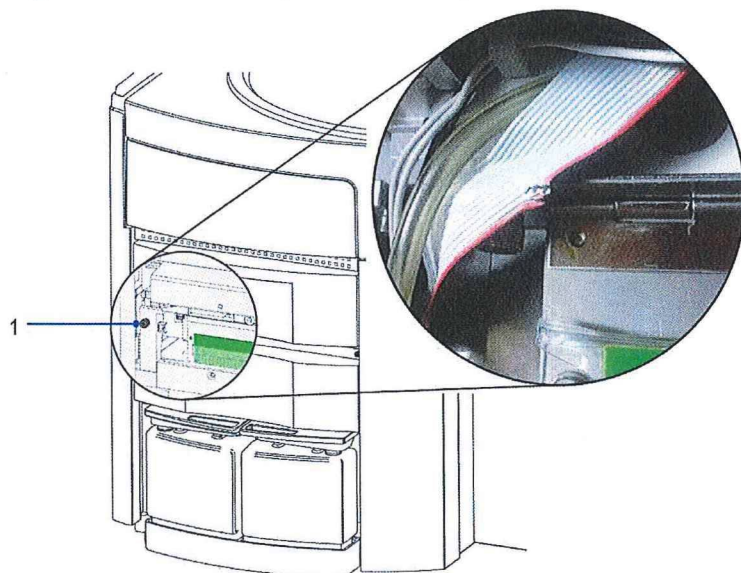
Figura 2. Vite del coperchio Compartimento del Modulo dei Fluidi2

- C'è un potenziale problema per la scheda GIOB/nodo GIOB riguardante la barra a LED inferiore (il circuito che controlla gli indicatori di stato delle cartucce reattivo sul sistema ADVIA Centaur XPT) La scheda potrebbe danneggiarsi se il cavo collegato a questo circuito è schiacciato tra il telaio dello strumento e il coperchio del Modulo dei Fluidi 2.
- In caso di errore durante la procedura di pulizia del sistema potrebbe rimanere intrappolata dell'aria nella linea di risciacquo della pompa Base, questo potrebbe impedire il buon funzionamento del sistema.

1. Cavo danneggiato e vite di fissaggio

Il nuovo coperchio per il Modulo dei Fluidi 2 che impedirà che il cablaggio venga danneggiato verrà installato dal tecnico di area di Siemens appena sarà disponibile.
