AVVISO DI SICUREZZA
3022 Febbraio 2015

IMMULITE® 2000
IMMULITE® 2000 XPI
Problema sulle taniche dell'acqua e dei liquidi di scarico

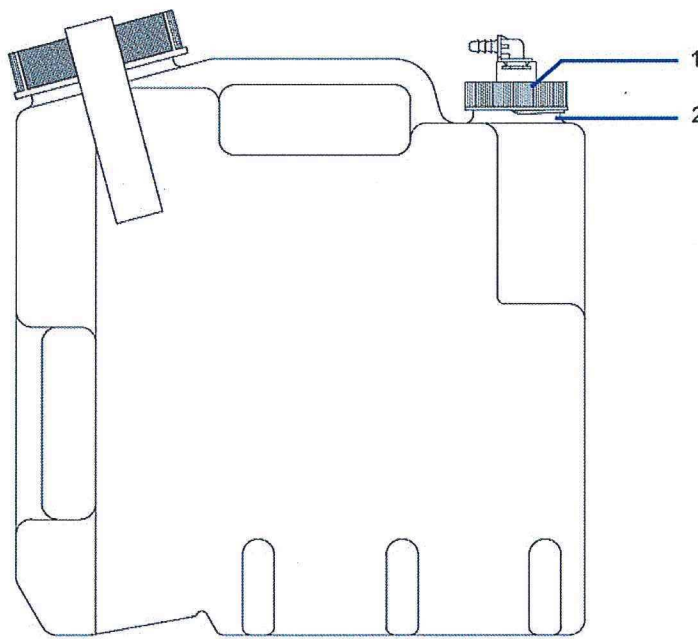
Figura 1. Tanica dell'Acqua

- 1 Tappo Tanica dell'Acqua (38 mm) con integrato tubo di aspirazione
2 Apertura piccola Tanica dell'Acqua

1. Installare la tanica dell'acqua sullo strumento.
2. Verificare che il tappo da 38 mm sia ben fissato sulla tanica. Questo assicurerà che il tubo di aspirazione integrato sul tappo raggiunga il fondo della tanica. Fare riferimento alla Figura 1.
3. Riempire la tanica dell'acqua.

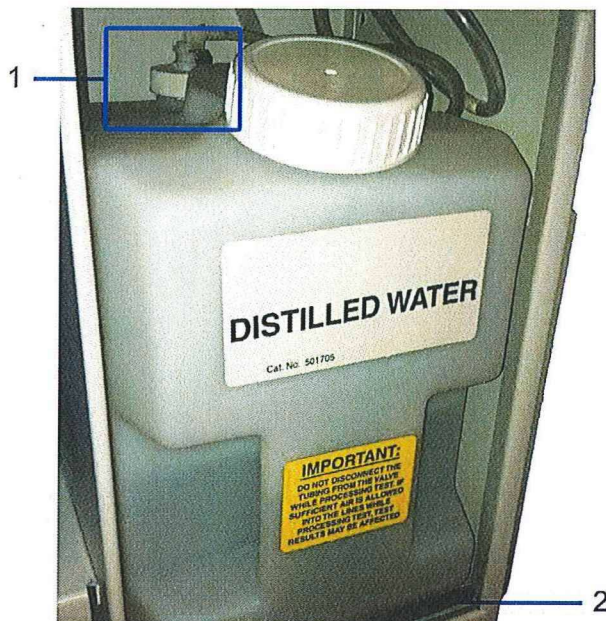
Figura 2. Tappo Tanica dell'Acqua fissato saldamente

- 1 Tappo Tanica dell'Acqua (38 mm) fissato saldamente
- 2 Tanica dell'Acqua propriamente alloggiata nel compartimento

4. Dopo il riempimento ed il riposizionamento a bordo della tanica dell'acqua verificare che il tappo resti ben fissato. Fare riferimento alla Figura 2.

6. Verificare periodicamente che il tappo da 38 mm rimanga saldamente fissato durante il funzionamento dello strumento. Fare riferimento alla Figura 2.

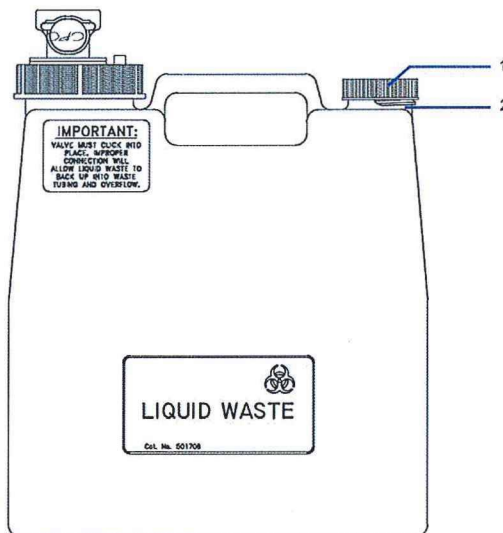
Figura 4. Tanica Liquidi di Scarico

-
- 1 Tappo Tanica Liquidi di Scarico (38 mm)
 - 2 Apertura piccola Liquidi Tappo Tanica Liquidi di Scarico
-

Assicurarsi di indossare gli appropriati Dispositivi di Protezione Personale quando si trasporta la Tanica Liquidi di Scarico (Figura 4). Non esistono ulteriori istruzioni in quanto una tanica liquidi di scarico difettosa non causa l'interruzione dei test in corso e non esistono rischi potenziali per la salute se si indossano gli appropriati Dispositivi di Protezione Personale.
