Numero di riferimento Dako: CAPA00475

Avviso volontario di sicurezza urgente per dispositivi medici

Descrizione del problema:

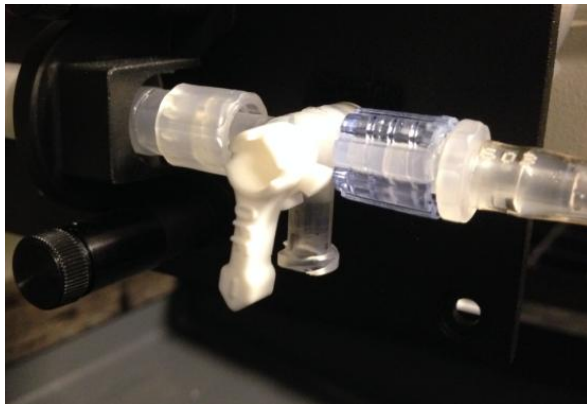
Figura 1. Immagine della valvola dello strumento Autostainer

Dako ha rilevato che un'anomalia della valvola della siringa (vedi figura 1), in determinate circostanze, potrebbe causare in alcuni strumenti Autostainer la fuoriuscita eccessiva della soluzione tampone sulle posizioni 35 e 36 del vetrino (posizione del vetrino 34 per AS480), a causa della modalità stand-by della valvola su tali posizioni.

- Quando si effettua la colorazione utilizzando i protocolli HerceptTest™, una eventuale perdita eccessiva dalla siringa potrebbe teoricamente diluire l'anticorpo e ridurre la qualità della colorazione IHC, pregiudicando potenzialmente il risultato.
- Se la colorazione HerceptTest™ compromessa non viene rilevata dall'operatore o dal patologo, il test potrebbe essere interpretato erroneamente come negativo, contribuendo ad una probabile diagnosi errata. L'anomalia non influisce sui risultati positivi del test.

È possibile continuare ad utilizzare lo/gli strumento/i. Tuttavia, Dako raccomanda per precauzione di sospendere l'utilizzo dell'HerceptTest™ nelle posizioni 34, 35 e 36 dello slide rack, a seconda della marca e del modello utilizzato.

- Sospendere l'utilizzo dell'HerceptTest™ nelle posizioni dello slide rack indicate.
- Come evidenziato nel protocollo di colorazione di Dako, usare i controlli positivi sul vetrino.
- Prestare attenzione ad ogni segnale di perdita della soluzione tampone dalla siringa. Tale azione risulterà facile se i tubi sono sottoposti a controlli per evitare la presenza di bolle d'aria in relazione al cambio della bottiglia di soluzione tampone.

Dako ha riscontrato che l'installazione di un raccogli-gocce sotto la valvola rappresenta un'azione correttiva a lungo termine. Il Suo rappresentante locale Dako La contatterà non appena il raccogli-gocce sarà disponibile.
