Oggetto: INFORMAZIONE DI SICUREZZA PER APPARECCHIATURE BRILLIANCE CT 16, 64, BIG BORE, iCT, INGENUITY CT, INGENUITY CORE, INGENUITY CORE¹²⁸ E INGENUITY FLEX.

INFORMAZIONE DI SICUREZZA

Brilliance CT 16, 64, Big Bore, iCT, Ingenuity CT, Ingenuity Core, Ingenuity Core¹²⁸ e Ingenuity Flex.

Correzione del movimento orizzontale, del tutto involontario, del telaio di supporto al tavolo porta paziente e relativo aggiornamento dell'etichettatura.

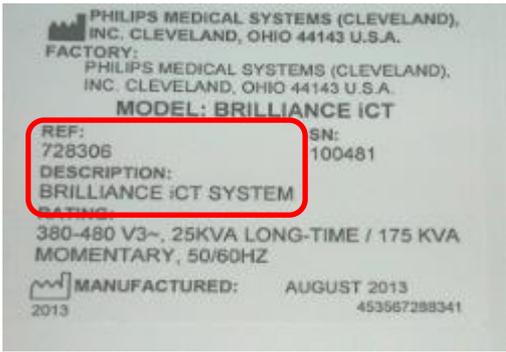
<p>RISCHI CONNESSI</p>	<p>Muovendosi liberamente, il tavolo porta paziente potrebbe causare dei danni ai pazienti o operatori.</p> <p>Potenziali rischi per il paziente:</p> <ul style="list-style-type: none"> • gli accessori utilizzati per procedure mediche invasive potrebbero staccarsi o spostarsi. <p>Potenziali rischi per l'operatore:</p> <ul style="list-style-type: none"> • possibili lesioni alle dita, se posizionate all'altezza del telaio; • potrebbe rimanere intrappolato tra il tavolo e il gantry mentre cerca di spostare il paziente.
<p>COME IDENTIFICARE I PRODOTTI INTERESSATI</p>	<p>Philips ha già identificato la Vs. apparecchiatura come coinvolta dalla presente azione correttiva.</p> <p>Il numero di identificazione della Vs. apparecchiatura è riportato nella parte posteriore in basso a destra sulla copertura del gantry, come mostrato nell'esempio che segue:</p> <div style="text-align: center;">

<p>AZIONI DA INTRAPRENDERE DA PARTE DELLO OPERATORE</p>	<ul style="list-style-type: none"> • Se si dovesse verificare un movimento orizzontale, del tutto involontario, del telaio di supporto al tavolo porta paziente, durante il normale uso clinico, siete pregati di contattare il ns. Centro Risposta 800/232100 . • Siete pregati di conservare una copia della presente Informazione di Sicurezza insieme alle Istruzioni per l'Uso della Vs. apparecchiatura.

AZIONI PIANIFICATE DA PHILIPS	<ol style="list-style-type: none">1. Philips Vi informa di sospendere immediatamente l'utilizzo della Vs. apparecchiatura, qualora si dovesse verificare un movimento orizzontale, del tutto involontario, del telaio di supporto al tavolo porta paziente.2. Philips a proprie spese eseguirà la sostituzione della barra filettata su tutte le apparecchiature interessate dal problema descritto.
--	---
