**Oggetto: INFORMAZIONE DI SICUREZZA PER APPARECCHIATURE CT PHILIPS MX 16-SLICE CON VERSIONE SOFTWARE (SW) V1.1.4.21425 O V1.1.3.**

## INFORMAZIONE DI SICUREZZA

### Apparecchiature CT PHILIPS MX 16-slice con versione software (SW) V1.1.4.21425 o V1.1.3.

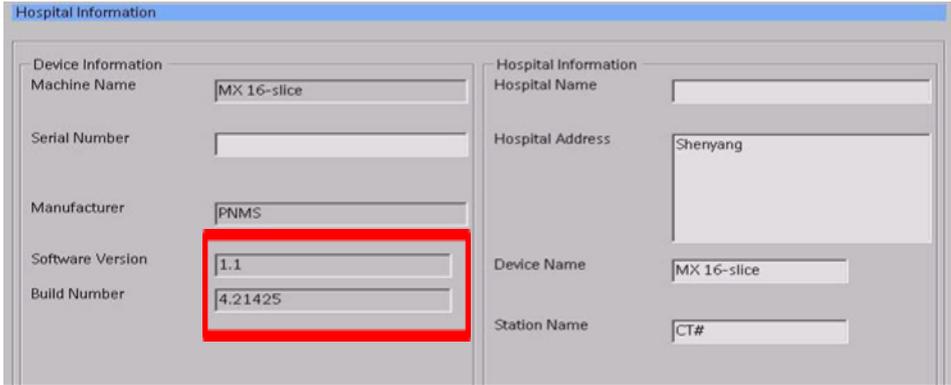
<p><b>RISCHI CONNESSI</b></p>	<p>Problema 1) Definizione di un piano di trattamento errato o non necessario, a causa della classificazione anatomica errata o della potenziale diagnosi non corretta.</p> <p>Problema 2) L'esecuzione di una scansione, in cui la posizione del paziente non corrisponde al reale orientamento del paziente sul tavolo, comporta l'esecuzione di una seconda scansione del paziente.</p> <p>Problema 3) L'esecuzione di una scansione, in cui la posizione del paziente non corrisponde al reale orientamento del paziente sul tavolo, comporta l'esecuzione di una seconda scansione del paziente.</p> <p>Problema 4) Le immagini dentali non possono essere elaborate dopo l'acquisizione e quindi si rende necessaria l'esecuzione di una seconda scansione del paziente.</p>
<p><b>COME IDENTIFICARE I PRODOTTI INTERESSATI</b></p>	<p>Le versioni software interessate dalla presente azione correttiva sono le seguenti: <b>v1.1.4.21425 o v1.1.3.</b></p> <p>Per identificare la versione software v1.1.4.21425, selezionare dalla finestra "Processing" (Elaborazione) -&gt; "Service" (Assistenza) -&gt; "System Setting" (Impostazione Sistema) -&gt; "Hospital Information" (Informazioni Ospedale).</p>

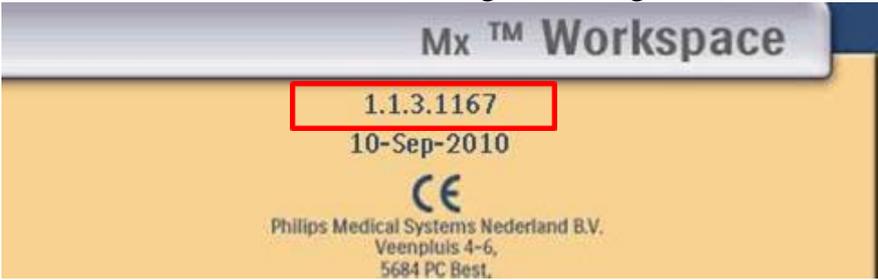
<b>COME IDENTIFICARE I PRODOTTI INTERESSATI</b>	<p>Per identificare la versione software v1.1.3, selezionare “Help” (Guida) nella parte in alto dello schermo. Verrà visualizzata la versione software 1.1.3. xxxx come da immagine che segue.</p>

<b>AZIONI PIANIFICATE DA PHILIPS</b>	<p>Philips a proprie spese eseguirà un aggiornamento software su tutte le apparecchiature interessate dal problema descritto.</p>
