Comunicazione per la Sicurezza sui dispositivi - Ritiro del dispositivo medico CLEARSIGN™ II Amplifier for LABSYSTEM™ PRO EP Recording System

Modulo di verifica – Ritiro urgente di dispositivo medico
CLEARSIGN™ II Amplifier
91046622-FA

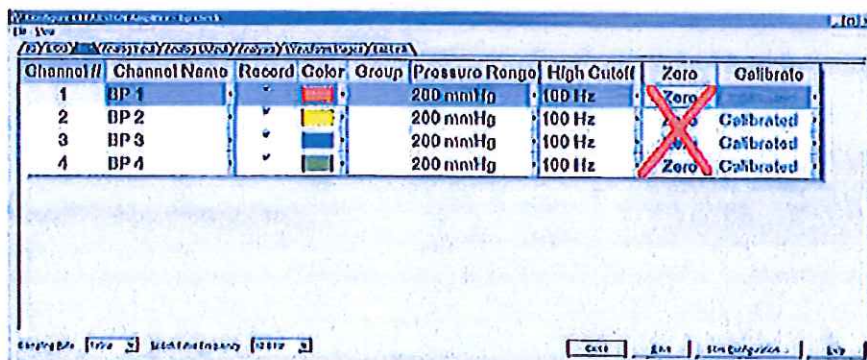
L'Amplificatore CLEARSIGN II supporta fino a quattro (4) canali per pressione arteriosa (BP) invasiva e dodici (12) elettrodi per ECG di superficie. Quando l'operatore azzerare elettronicamente uno dei quattro canali BP per bilanciare il trasduttore di pressione sulla pressione atmosferica, si verifica uno spostamento nel canale dell'ECG di superficie corrispondente come segue:

Notare che se viene selezionato il pulsante Zero (Azzerare) (vedere figura 1) il modulo ECG sul CLEARSIGN II non risponderà più ad altri comandi. Per correggere questo errore, spegnere e riaccendere l'Amplificatore CLEARSIGN II tramite il pulsante di accensione posto sul retro, quindi ricalcare la configurazione dell'amplificatore desiderata prima di continuare la procedura.

La figura 1 mostra la pagina di configurazione della pressione arteriosa dell'Amplificatore CLEARSIGN II che viene utilizzata per azzerare e calibrare i canali per la misurazione invasiva della pressione. **NON** selezionare il pulsante ZERO perché ciò produrrebbe l'effetto descritto sopra sugli elettrodi ECG. Il pulsante Calibrate dovrebbe rimanere disabilitato (visualizzato in grigio).

Utilizzare i canali BP sull'Amplificatore CLEARSIGN II, ma **NON** usare la funzione di azzeramento automatico (vedere figura 1). Così facendo si manterrà la completa funzionalità di tutti i 12 elettrodi ECG. Per ridurre al minimo lo sfasamento dei valori della pressione arteriosa, regolare l'altezza del trasduttore durante la ventilazione in modo che corrisponda alla traccia della linea zero sul display pressorio LSPRO. Non selezionare il pulsante Calibration (Calibrazione) in quanto, se non è stato effettuato l'azzeramento, sarà disabilitato.
