Oggetto: INFORMAZIONE DI SICUREZZA PER SISTEMI ADAC VERTEX PLUS, CARDIO, SOLUS O VERTEX V6o CON IL CAMBIO COLLIMATORE MANUALE.

INFORMAZIONE DI SICUREZZA

Sistemi ADAC VERTEX Plus, CARDIO, SOLUS o VERTEX V60 con il cambio collimatore manuale .

La cassetta del collimatore potrebbe non essere bloccata con conseguente rischio di potenziali lesioni.

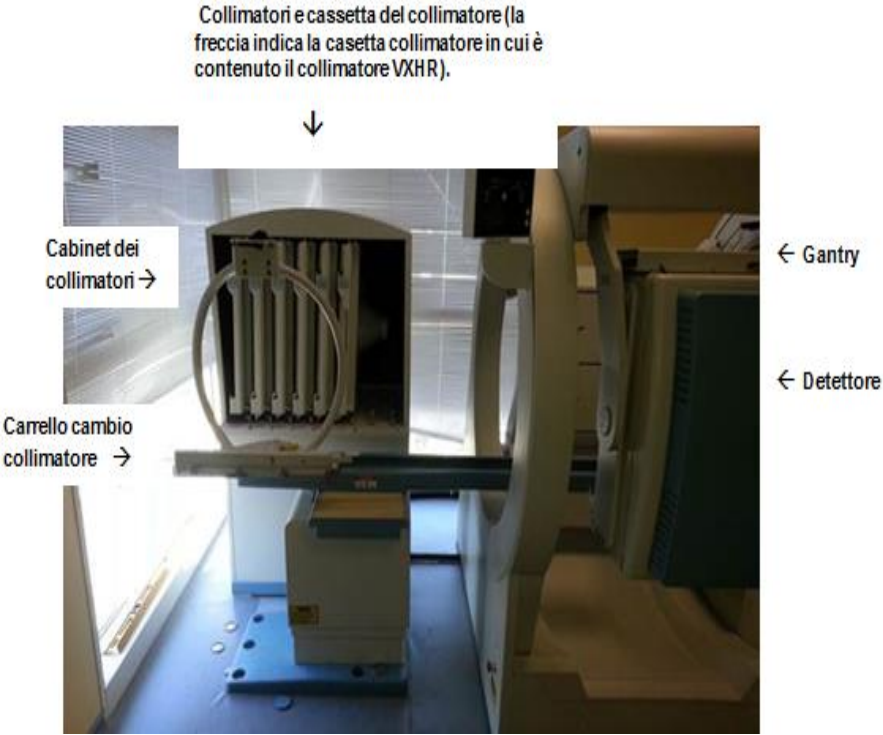
<p>Collimatori e cassetta del collimatore (la freccia indica la cassetta collimatore in cui è contenuto il collimatore VXHR).</p> <p>Cabinet dei collimatori →</p> <p>Carrello cambio collimatore →</p> <p>← Gantry</p> <p>← Detettore</p> <p>Figura 1: sistema con il cambio collimatore manuale</p>
<p>RISCHI CONNESSI</p>	<p>Una caduta del collimatore e/o della cassetta del collimatore dal carrello per il cambio collimatore, nel corso di un cambio collimatore manuale, potrebbe causare lesioni gravi a chiunque dovesse entrarne in diretto contatto – per esempio l’operatore e/o il personale di servizio.</p>

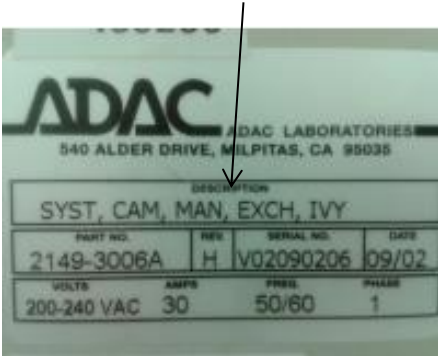
<p>COME IDENTIFICARE I PRODOTTI INTERESSATI</p>	<p>Fare riferimento all’etichetta del sistema posizionata nella parte posteriore in basso a destra sulla copertura del gantry. Nella casella “Descrizione” viene identificato il sistema con il cambio collimatore manuale.</p> <p style="text-align: center;">“SYST, CAM, <u>MAN</u>, EXCH, IVY”</p>

<p style="text-align: center;">Figura 2: Etichetta del sistema</p>
<p>AZIONI DA INTRAPRENDERE DA PARTE DELLO OPERATORE</p>	<ol style="list-style-type: none"> 1. Se il disallineamento nella parte superiore e/o inferiore dei rulli di guida tra il cabinet del collimatore e il carrello viene identificato visivamente, interrompere la procedura di cambio collimatore. 2. Se il disallineamento viene identificato visivamente, siate consapevoli che l’operatore non può risolvere questo problema e, pertanto, è necessario richiedere un intervento di assistenza prima di continuare ad utilizzare il sistema.
