Oggetto: INFORMAZIONE DI SICUREZZA PER APPARECCHIATURE GEMINI GXL 16 Slice, GEMINI LXL, GEMINI TF 16 Slice, GEMINI TF 64 Slice, GEMINI TF Ready, GEMINI TF Base, GEMINI TF Big Bore.

INFORMAZIONE DI SICUREZZA

Pacchetto software Tumor LOC installato sulle apparecchiature GEMINI GXL 16 Slice, GEMINI LXL, GEMINI TF 16 Slice, GEMINI TF 64 Slice, GEMINI TF Ready, GEMINI TF Base, GEMINI TF Big Bore.

Potenziali problemi software del Tumor LOC.

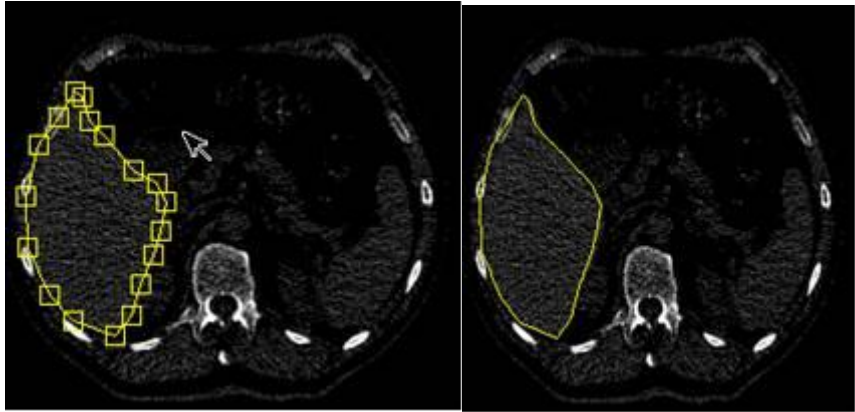
<p>DESCRIZIONE DEL PROBLEMA (Problema 1)</p>	<p>Quando viene salvato un singolo contorno in modalità Edit (Modifica), il Tumor LOC non salva il contorno nella posizione corretta. Il contorno viene salvato nella stessa posizione corrispondente all'ultimo contorno definito per l'ultima regione d'interesse (ROI), nell'elenco ROI.</p> <p>Un contorno in una posizione errata comporta un posizionamento errato dell' isocentro o una definizione errata della dimensione del campo di trattamento.</p> <p>Questa evenienza si verifica quando si utilizzano i pulsanti Save (Salva), Exit (Esci) o SendToLaser (Invia a Laser).</p> <div data-bbox="555 1189 1414 1599">

<p>RISCHI CONNESSI (Problema 1)</p>	<p>Quando si definiscono i contorni di una ROI, un singolo contorno viene mantenuto in modalità Edit (Modifica) e il software non obbliga l'operatore ad uscire dalla modalità Edit (Modifica). Quando si salva in questo modo, il software erroneamente sposta il contorno nella posizione corrispondente all'ultimo contorno definito per l'ultima zona di interesse ROI, nell'elenco ROI. Un contorno in una posizione errata comporta un posizionamento errato dell'isocentro o una definizione errata della dimensione del campo di trattamento. Se questa evenienza non fosse prontamente individuata da parte dell'operatore, durante la pianificazione del trattamento, si corre il rischio che vengano applicate irradiazioni a tessuti sani e non alle lesioni d'interesse.</p>
<p>AZIONI DA INTRAPRENDERE DA PARTE DELLO OPERATORE (Problema 1)</p>	<p>Siete pregati di conservare una copia della presente insieme al Manuale Istruzioni per l'Uso e seguire le informazioni supplementari fornite in attesa dell'aggiornamento software.</p> <p>Prima di eseguire l'operazione di salvataggio, assicurarsi sempre che nessun contorno sia in modalità Edit (Modifica). Per uscire dalla modalità Edit (Modifica):</p> <ol style="list-style-type: none"> 1. Una volta arrivati allo stadio Organs (Organi), spostarsi nel pannello Draw/Edit (Traccia/Modifica organo). 2. Selezionare Edit (Modifica), qualora non lo aveste ancora selezionato:

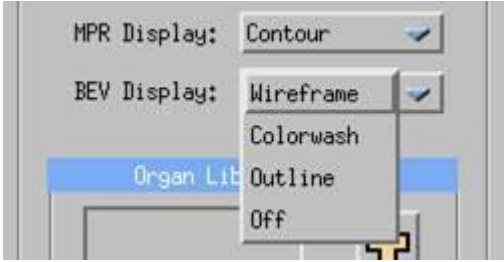
<p>DESCRIZIONE DEL PROBLEMA (Problema 2)</p>	<p>Quando la regione di interesse (ROI) viene visualizzata nel riquadro di visualizzazione BEV (Beam's Eye Viewer) in modalità Outline (Evidenziazione) e il colore della ROI viene modificato, il colore viene modificato nel riquadro di visualizzazione MPR (Multi-Planar Projection) ma non nel riquadro di visualizzazione BEV (Beam's Eye Viewer).</p>

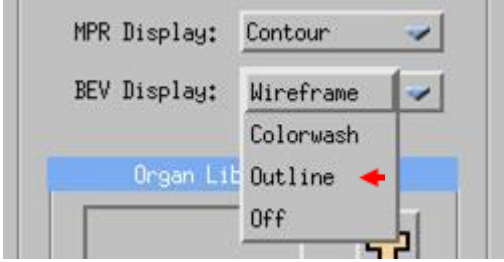
<p>RISCHI CONNESSI (Problema 2)</p>	<p>Una ROI con un colore errato nel riquadro di visualizzazione BEV potrebbe essere utilizzata al fine di definire il piano di trattamento. In questo modo, si corre il rischio che vengano applicate irradiazioni a tessuti sani e non alle lesioni di interesse.</p>
<p>AZIONI DA INTRAPRENDERE DA PARTE DELLO OPERATORE (Problema 2)</p>	<p>Siete pregati di conservare una copia della presente insieme al Manuale Istruzioni per l'Uso e seguire le informazioni supplementari fornite in attesa dell'implementazione dell'aggiornamento software.</p> <p>Nel pannello Define Organ (Definisci Organo) nel display BEV, non selezionare modalità Outline (Evidenziazione) per nessuna ROI.</p>

<p>NON SELEZIONARE la modalità Outline (Evidenziazione)</p>

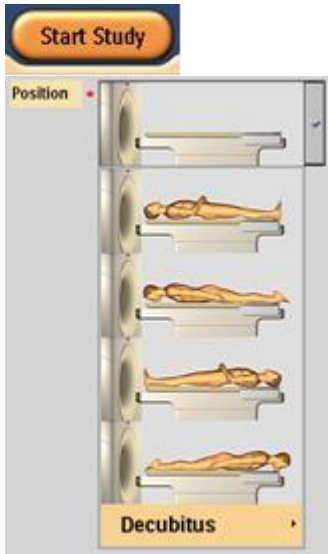
<p>DESCRIZIONE DEL PROBLEMA (Problema 3)</p>	<p>Le serie di dati (datasets) creati con il Tumor LOC sono invertite (sinistra/destra) e sono etichettate in modo errato quando i dati non-gated vengono caricati insieme ai dati gated polmonari e vengono utilizzati per creare una serie di dati con MIP (proiezione a intensità massima), MinIP (minima) o AvgIP (media).</p> <p>Se un operatore dovesse ottenere una serie di dati con proiezione d'intensità nel seguente modo, potrebbe essere generata una serie di dati invertita (sinistra/destra).</p> <ol style="list-style-type: none"> 1. Acquisire una serie di dati gated polmonari utilizzando una qualsiasi delle combinazioni di orientamento paziente/convenzione di visualizzazione: Prono di testa/destra su sinistra Prono di piedi/visualizzazione dai piedi Supino di piedi/visualizzazione dai piedi Supino di piedi/destra su sinistra <p>L'orientamento del paziente viene selezionato dall'operatore partendo dalla finestra dati del paziente:</p>

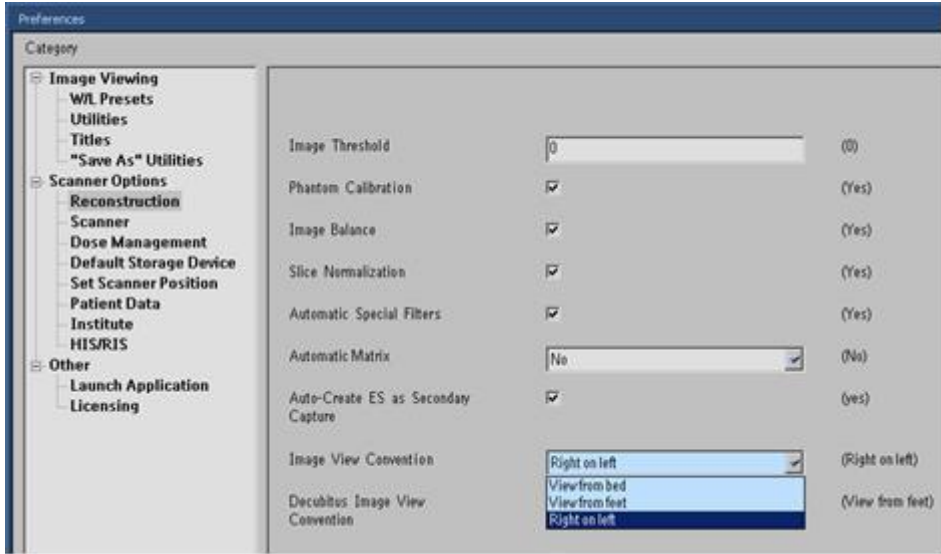
<p>DESCRIZIONE DEL PROBLEMA (Problema 3) continua</p>	<p>La convenzione di visualizzazione viene specificata nelle Scanner Preferences (Preferenze Scanner):</p>

<ol style="list-style-type: none"> 2. Nel Tumor LOC, le serie gated vengono caricate o singolarmente o insieme alle serie non-gated nel Tumor LOC. 3. Viene generata una proiezione d'intensità della serie di dati e viene salvata sul disco. <p>La serie dati che ne risulta viene invertita e viene erroneamente etichettata da sinistra a destra, una volta visualizzata sul visualizzatore.</p>
<p>RISCHI CONNESSI (Problema 3)</p>	<p>Qualora la serie di dati che sono stati invertiti dovesse essere utilizzata per la definizione di un piano di trattamento, si corre il rischio che vengano applicate irradiazioni a tessuti sani e non alle lesioni di interesse.</p>
