Oggetto: **INFORMAZIONE DI SICUREZZA PER APPARECCHIATURE ALLURA XPER FD10, FD10/10, FD20, FD20/10, FD10 OR Table, FD20 OR Table, FD10/10 OR Table, FD20 Biplane OR Table.**

## INFORMAZIONE DI SICUREZZA

### Apparecchiature Allura Attuatore della sospensione monitor a soffitto (MCS) Potenziale difetto nella sospensione del monitor

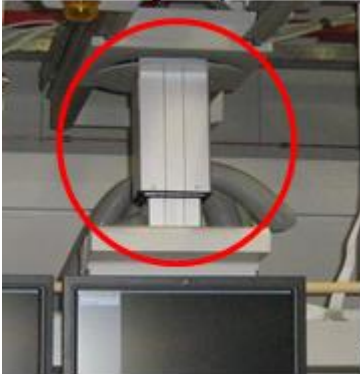
<b>DESCRIZIONE DEL PROBLEMA</b>	<p>Philips ha ricevuto una segnalazione da parte di un Cliente di un problema verificatosi con l'attuatore della sospensione monitor a soffitto su un'apparecchiatura Allura Xper.</p> <p>L'assemblaggio dell'attuatore si è staccato e il supporto del monitor, con relativo monitor flexvision, è sceso fino al suo limite inferiore.</p> <p>La sospensione monitor a soffitto è concepita al fine di poter essere posizionata in prossimità del tavolo paziente, quando in uso, mentre può essere allontanata dal paziente quando non in uso (posizione di parcheggio).</p>

<b>RISCHI CONNESSI</b>	<p>Quando la sospensione monitor a soffitto scende fino al suo limite inferiore, esiste la possibilità che possa entrare in contatto con il paziente o con il personale presente nella stanza esame.</p> <p>Esiste, inoltre, la possibilità che la sospensione monitor a soffitto possa entrare in contatto con altri dispositivi situati in stretta prossimità.</p>
<b>COME IDENTIFICARE I PRODOTTI INTERESSATI</b>	<p>Tutte le apparecchiature Allura citate nella sezione PRODOTTI INTERESSATI.</p> <p>Philips ha già identificato la Vs. apparecchiatura come coinvolta dalla presente azione correttiva.</p>
<b>AZIONI DA INTRAPRENDERE DA PARTE DELLO OPERATORE</b>	<p>Al fine di prevenire qualsiasi rischio per i pazienti, operatori o per chiunque si trovi in prossimità dell'apparecchiatura ed in attesa della implementazione dell'azione correttiva, Vi raccomandiamo di attenerVi a quanto segue:</p> <ul style="list-style-type: none"><li>- non posizionare o spostare la sospensione monitor a soffitto sopra il paziente;</li><li>- non consentire al personale di reparto di stazionare sotto e/o nei pressi della sospensione monitor a soffitto.</li></ul> <p>Inoltre, siete pregati di evitare qualsiasi movimento non necessario della sospensione monitor a soffitto e di informare tutti gli operatori del sistema.</p>

<b>AZIONI PIANIFICATE DA PHILIPS</b>	<p>Philips eseguirà a proprie spese una prima azione di contenimento che consiste nell'installazione di cinghie, che verranno posizionate intorno alla sospensione monitor a soffitto al fine di evitare, qualora l'attuatore non dovesse funzionare correttamente, che la sospensione monitor scenda fino al suo limite inferiore.</p> <p>In un secondo momento verrà implementata un'ulteriore azione correttiva che risolverà definitivamente l'inconveniente.</p>
