LETTERA DI INFORMAZIONI DI SICUREZZA

Microscopi operatori Leica M525 OH4 / Leica M720 OH5 con illuminazione da 400 watt

Identificatore FSCA: CAPA-2015-12-001-H

È richiesta la sostituzione dei cavi nell'unità d'illuminazione

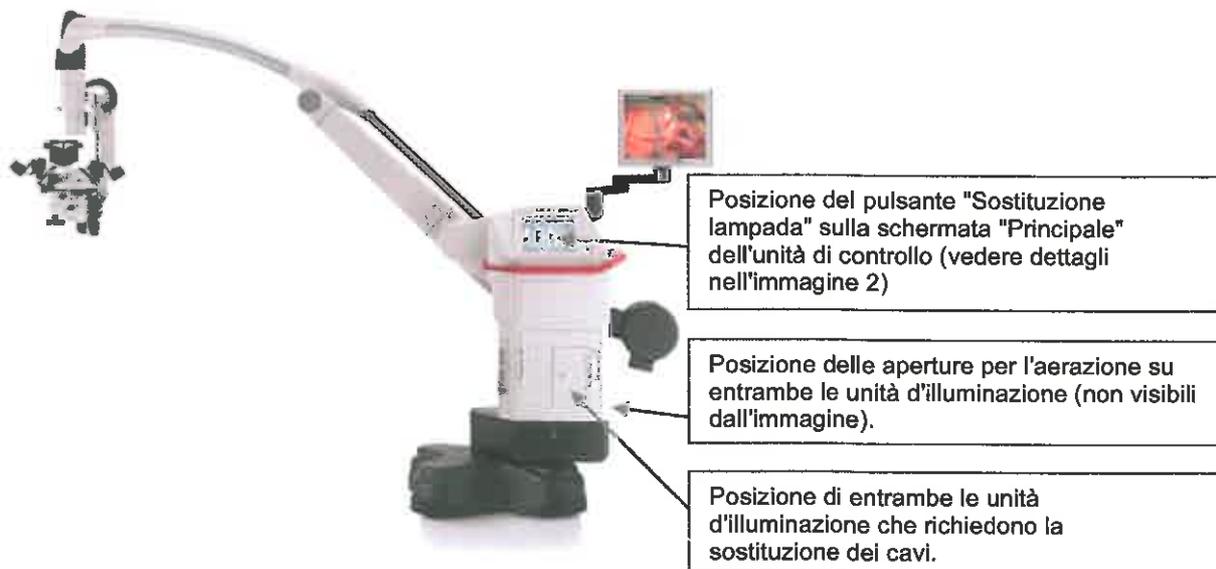
Un componente elettrico presente in una delle due unità d'illuminazione può surriscaldarsi, causando un leggero fumo e odore provenienti dalle aperture per l'aerazione delle unità stesse. Le unità d'illuminazione sono situate di fronte o comunque lontano dal lato chirurgo/paziente del microscopio operatorio (per dettagli, vedere immagine 1 sottostante).

Una più attenta analisi dei problemi riscontrati ha rivelato che la causa scatenante risiede in un condensatore collocato su un filtro di uscita dell'alimentazione allo xeno da 400 watt, all'interno delle unità d'illuminazione. L'errore può essere evitato sostituendo il cavo di uscita dell'alimentazione sull'unità d'illuminazione, collocando un nuovo cavo dotato anche di una bobina filtro.

Immagine 1: mostra un microscopio operatorio Leica M525 OH4 dotato di unità d'illuminazione contrassegnate, la posizione dell'apertura per l'aerazione su entrambe le unità d'illuminazione e la posizione del pulsante "Sostituzione lampada". Questa immagine rappresenta anche il modello Leica M720 OH5.

Un rappresentante Leica Microsystems si metterà in contatto con la Sua struttura per fissare il prima possibile la sostituzione gratuita dei cavi di uscita dell'alimentazione, con nuovi cavi comprendenti anche una bobina filtro su entrambe le unità d'illuminazione da 400 watt del Suo strumento.

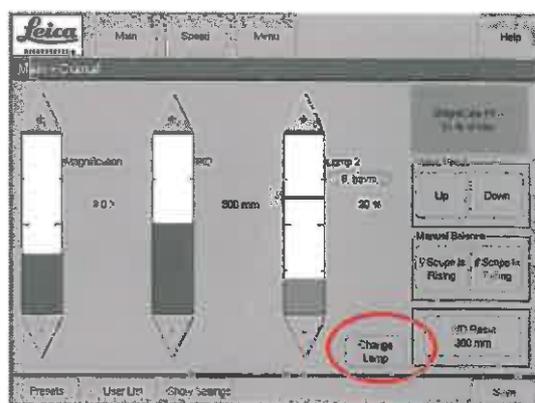
Immagine 2: mostra la schermata "Principale" con il pulsante "Sostituzione lampada" cerchiato.

A prescindere dal problema spiegato in precedenza, ricordare che se si nota un errore nell'unità d'illuminazione utilizzata, al successivo intervento chirurgico è opportuno passare all'illuminazione di backup, utilizzando il pulsante "Sostituzione lampada", sulla schermata "Principale" dell'unità di controllo (vedere immagine 2 sottostante), come descritto nel manuale d'istruzioni.
