FSN: 122015

URGENTE - AVVISO DI SICUREZZA

Sistema di trattamento del glaucoma XEN®45 (Lotti 60815, 60869)

L'iniettore XEN presenta una forza di azionamento maggiore

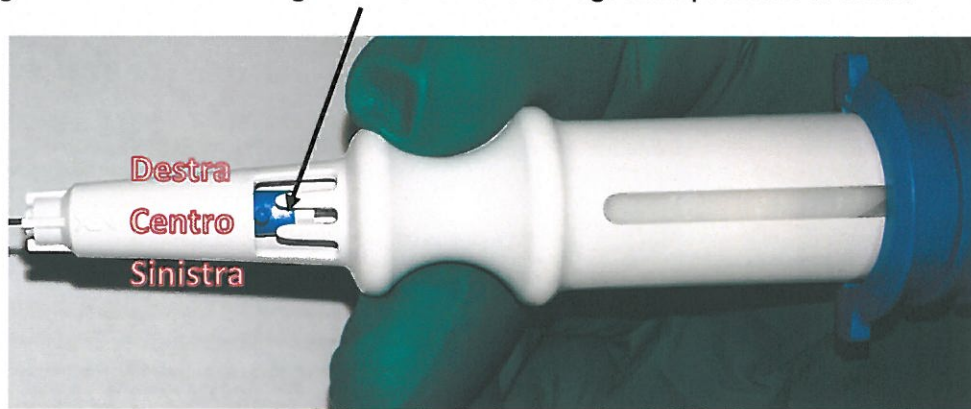
Figura 1: Selettore dell'angolo di inclinazione dell'ago nella posizione di centro

1. Seguire le istruzioni per l'uso correnti e rimuovere il tappo di ritenzione e il dispositivo di bloccaggio del dispositivo di scorrimento prima di inserire l'iniettore nell'occhio.
2. Mantenere l'ago dell'iniettore leggermente inclinato verso l'alto, per garantire che lo Stent in gelatina resti nell'ago.
3. Verificare che il selettore dell'angolo di inclinazione dell'ago sia nella **posizione di centro** (come mostrato nella Figura 1).

- **Se in qualunque momento si incontra resistenza, arrestare immediatamente la procedura e utilizzare un nuovo sistema XEN in quanto ne può scaturire un trauma oculare.**
- **AqueSys raccomanda che venga usato solo il canale centrale (selettore angolare) per i lotti interessati dal problema.**

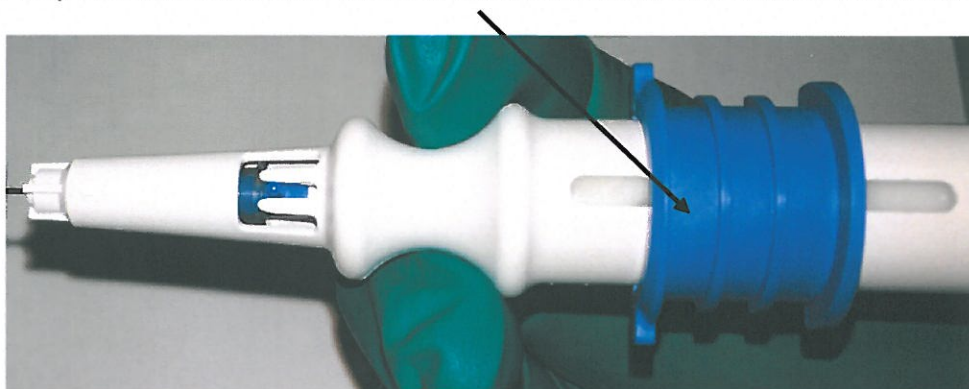
Figura 2: Dispositivo di scorrimento avanzato fino a circa il 75% della distanza della corsa completa

4. Su un vassoio o una superficie sterile, far avanzare lentamente il dispositivo di scorrimento fino al punto in cui l'ago inizia a ritrarsi (all'incirca il 75% della distanza della corsa completa come mostrato nella Figura 2). Lo Stent in gelatina deve avanzare ma non fuoriuscire dall'ago.
Nota: Se il gel non cade sul vassoio sterile, eliminare il sistema e utilizzare un nuovo sistema XEN.

Nota: Quando il chirurgo sposta in avanti il dispositivo di scorrimento, il dispositivo di scorrimento deve scorrere senza problemi e senza forza eccessiva. Se il chirurgo avverte una forza eccessiva del dispositivo di scorrimento, **deve arrestare**

immediatamente la procedura e preparare per l'uso un nuovo sistema XEN, ripetendo le fasi riportate in precedenza. Restituire l'unità XEN eliminata ad AqueSys (i dettagli sono indicati di seguito).
