**URGENTE: AVVISO DI SICUREZZA**

**Nome commerciale del prodotto coinvolto:** Verion™ Sistema acquisizione e pianificazione  
**Codice:** 8065998240  
**N° identificativo di FSCA:** 2016.014  
**Tipo di azione:** Modifica di dispositivo medico

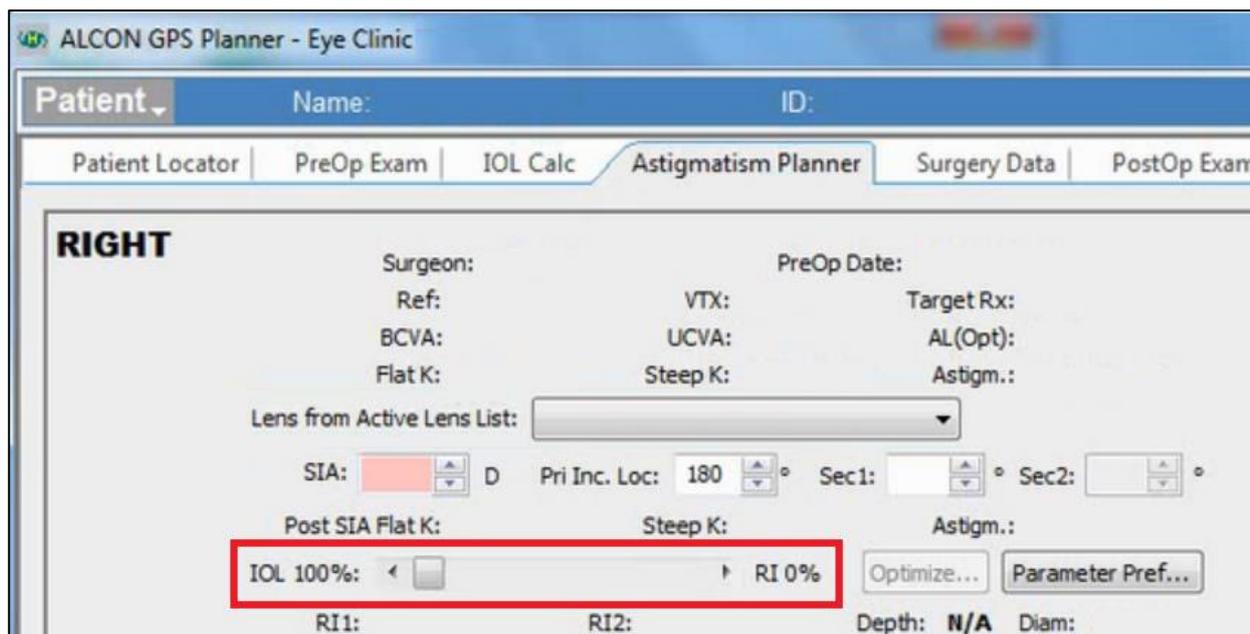
Queste incisioni arcuate possono essere involontariamente incluse nei piani chirurgici nel caso in cui l'utente attivi involontariamente la barra di scorrimento 'IOL 100% – RI 0%' durante il processo di pianificazione. All'interno del software, l'attivazione della barra di scorrimento 'IOL 100% – RI 0%' indica al software di includere l'aggiunta di incisioni arcuate alla procedura chirurgica. Ciò può non risultare immediatamente evidente all'utente, dal momento che la visualizzazione nella GUI (Graphical User Interface) del VERION™ Sistema acquisizione e pianificazione non mostra l'aggiunta delle incisioni arcuate. Questa viene visualizzata soltanto sui piani chirurgici stampati, salvati (.pdf) o esportati. Si faccia riferimento all'immagine nella pagina successiva per la posizione della barra di scorrimento 'IOL 100% – RI 0%'.

Se l'utente attiva involontariamente la barra di scorrimento e le incisioni arcuate non previste vengono effettuate secondo il piano chirurgico esportato utilizzando il LenSx® / Digital Marker L, si può effettuare un'ipercorrezione dell'astigmatismo con ridotta acuità visiva. I piani chirurgici per l'impianto di lenti intraoculari Alcon e lenti intraoculari non toriche non Alcon non sono interessati da questa Azione Correttiva in campo.

- Cliccate sulle frecce della barra di scorrimento 'IOL 100% – RI 0%' immediatamente prima di esportare, creare un .pdf, o stampare un piano chirurgico.
- Riguardate il .pdf salvato e il piano chirurgico stampato. Nessuna incisione arcuata dovrebbe essere visibile.
- Se delle incisioni arcuate sono state inavvertitamente aggiunte al piano chirurgico, riaprite il caso, cliccate sulle frecce della barra di scorrimento 'IOL 100% – RI 0%' ed esportate nuovamente il piano chirurgico, create un nuovo pdf e un nuovo stampato.

Alcon installerà un aggiornamento del software su tutte le unità Verion™ Sistema acquisizione e pianificazione collegate al sistema laser LenSx® ai fini di eliminare la possibilità di un'aggiunta involontaria di incisioni arcuate ai piani chirurgici. L'aggiornamento del software sarà effettuato da personale Alcon autorizzato.
