URGENTE – NOTIFICA INFORMATIVA (FIELD SAFETY NOTICE)

ARJOHUNTLEIGH LETTI ECHO 2 CON PEDANA SALITA DIFETTOSA

Data:	7 marzo 2016
Problematica di prodotto:	Possibile difetto nella pedana salita, priva di saldatura che può rompersi durante l'utilizzo.
Soluzione:	ArjoHuntleigh raccomanda di ispezionare la pedana e se necessario procedere alla sostituzione per essere certi che tutti i dispositivi presenti sul mercato siano funzionanti in sicurezza.
Prodotti coinvolti:	2 unità - Letti Akron Echo 2 modello A5962 e A5972 prodotti tra febbraio 2013 e novembre 2015. Le due matricole coinvolte sono le seguenti: P0295062 e P0361054.
Riferimenti del Bollettino :	FSN/POZ/001-2016
Pagine:	2

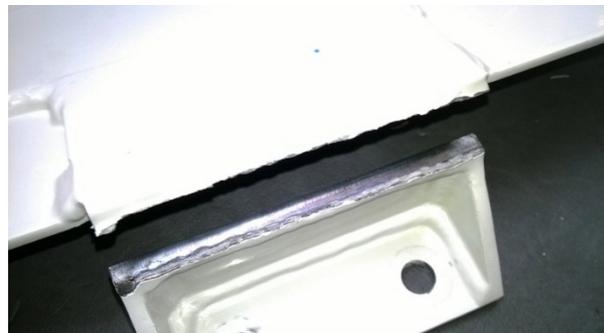
Questo documento vuole informare in merito all'azione correttiva che sarà necessario effettuare in modo da prevenire il verificarsi di una possibile situazione di rischio collegata alla rottura dell'accessorio pedana salita, durante l'utilizzo del nostro letto. Il difetto potrebbe provocare la caduta dei pazienti dalla pedana.

Il potenziale pericolo dovuto al malfunzionamento è stato causato da un errore di produzione da parte del nostro fornitore. Abbiamo intrapreso un'azione correttiva in fase di produzione ed un rigido controllo di qualità presso lo stesso fornitore. Il problema si può prevenire e possiamo confermare che le pedane salita prodotte dopo dicembre 2015 rispettano i requisiti di sicurezza.

Da notare cortesemente che il difetto non potrà essere riscontrato dal cliente e la presenza della saldatura potrà essere verificata da un nostro incaricato adeguatamente formato.

1. Far sì che tutti gli operatori ed utilizzatori del letto Echo 2 riportati nella pagine precedenti siano consapevoli del presente Bollettino (FSN) e tutti i letti presso le Vostre strutture siano disponibili all'ispezione e (se necessario) all'eventuale sostituzione della parte coinvolta durante la visita di un nostro Funzionario Tecnico ArjoHuntleigh.
2. Assicurarsi cortesemente che tutti i dispositivi oggetto del presente Bollettino (FSN) siano correttamente identificati e non utilizzati fino alla sostituzione.
3. Completare e firmare l'allegato Modulo Risposta Cliente ed inviarlo all'Ufficio Regulatory di ArjoHuntleigh. **Nota:** La ArjoHuntleigh Spa contatterà un rappresentante della Vostra struttura per concordare una visita ispettiva e laddove riscontrato un difetto provvederà alla sostituzione del pezzo difettoso, senza alcun costo aggiuntivo per il cliente.
