Oggetto: **INFORMAZIONE DI SICUREZZA PER APPARECCHIATURE TAC PHILIPS MX 16-SLICE.**

INFORMAZIONE DI SICUREZZA

Apparecchiature TAC Philips MX 16-slice

Aggiornamento del software.

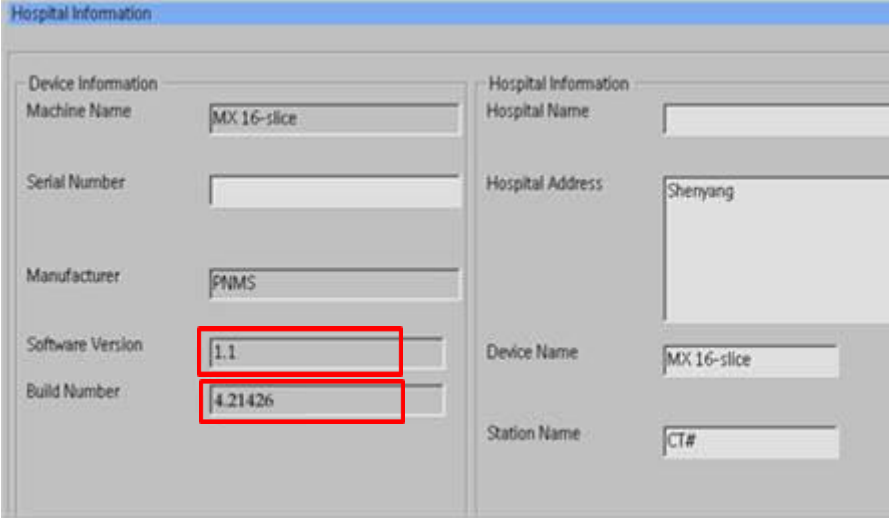
<p>Figura 1: Verifica nome apparecchiatura e versione software.</p> <p>Philips ha già individuato la Vs. apparecchiatura come coinvolta dalla presente azione correttiva.</p>
