Oggetto: INFORMAZIONE DI SICUREZZA PER APPARECCHIATURE TAC PHILIPS MX 16-SLICE.

INFORMAZIONE DI SICUREZZA

Apparecchiature TAC Philips MX 16-slice

Aggiornamento del software.

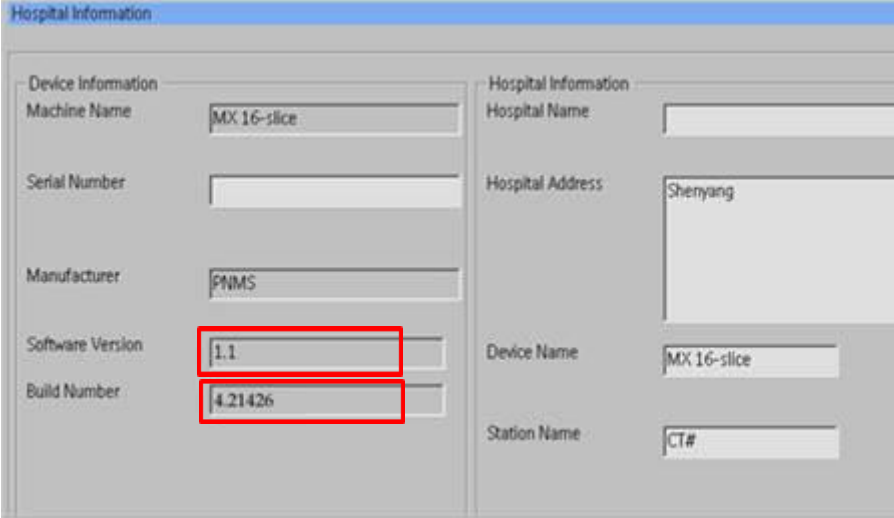
<p>Figura 1: Verifica nome apparecchiatura e versione software.</p> <p>Philips ha già individuato la Vs. apparecchiatura come coinvolta dalla presente azione correttiva.</p>
