Informativa Urgente sulla Sicurezza

Tecnica chirurgica relativa a uCentum™ comprehensive posterior system a cielo aperto e percutanea

CS 3801-01 – Vite di fissaggio – Tutti i LOT

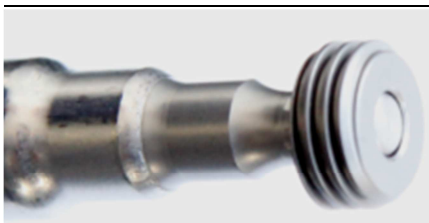
Lato superiore della vite di fissaggio
→ afferraggio corretto, esagono interno visibile

Afferrando la vite CS 3801-01 dal lato superiore – riconoscibile dall'esagono interno – la vite può essere afferrata su tutta la lunghezza dal cacciavite per viti di fissaggio ad autoritenuta CS 3851-01 (v. fig. sotto a sinistra). Questo non avviene invece in caso di afferraggio errato dal lato inferiore (v. fig. sotto a destra)

afferraggio dal lato corretto
→ lato superiore

Tutti gli utilizzatori devono ricevere questa Informativa sulla Sicurezza e quindi essere informati circa il corretto impiego della vite di fissaggio CS 3801-01 unitamente al cacciavite per viti di fissaggio ad autoritenuta CS 3851-01.

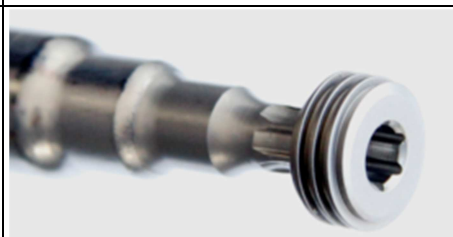
Lato inferiore della vite di fissaggio
→ afferraggio errato, esagono interno non visibile

afferraggio dal lato errato
→ lato inferiore

In conseguenza di un afferraggio errato della vite di fissaggio dal lato inferiore, questo, servendosi del cacciavite per viti di fissaggio CS 3851-01, non può essere avvitato con precisione nella testa della vite. Al successivo fissaggio finale con manipolo a T con limitazione di coppia CS 7146 in combinazione con il cacciavite CS 3851-02 quest'ultimo gira a vuoto non potendo essere inserito nell'esagono interno della vite. L'utilizzatore si accorge così che l'applicazione è errata e può rimediare con un nuovo posizionamento e successiva applicazione corretta della vite di fissaggio.
