Oggetto: INFORMAZIONE DI SICUREZZA PER APPARECCHIATURE BRILLIANCE iCT SP, BRILLIANCE iCT, BRILLIANCE 64, BRILLIANCE 40, BRILLIANCE 16, BRILLIANCE 16P, BRILLIANCE 10, BRILLIANCE 6, BRILLIANCE BIG BORE ONCOLOGY, BRILLIANCE BIG BORE RADIOLOGY, INGENUITY CORE, INGENUITY CORE¹²⁸ E INGENUITY CORE CT.

INFORMAZIONE DI SICUREZZA

Si potrebbe verificare un mancato funzionamento del movimento orizzontale del tavolo porta paziente.

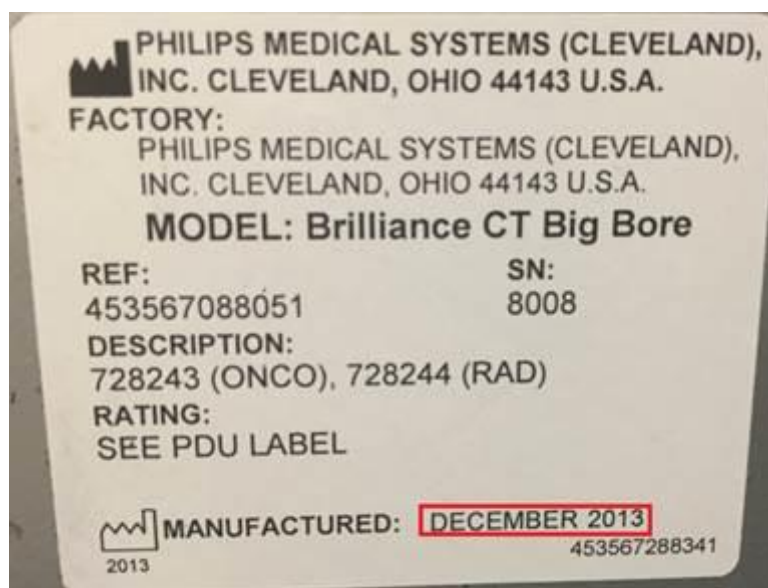
La data di produzione è riportata sull'etichetta, posizionata sulla base posteriore del gantry (come evidenziato nel riquadro rosso nell'immagine a seguire).
