[Rif.: QIL-149P-04]

**[URGENTE: AVVISO DI SICUREZZA SUL CAMPO / AZIONE CORRETTIVA DI SICUREZZA SUL CAMPO]
[URGENTE: RICHIAMO - RITIRO DISPOSITIVO MEDICO]**

Oggetto: Ottica video OLYMPUS ENDOEYE HD II - Problema relativo alla temperatura

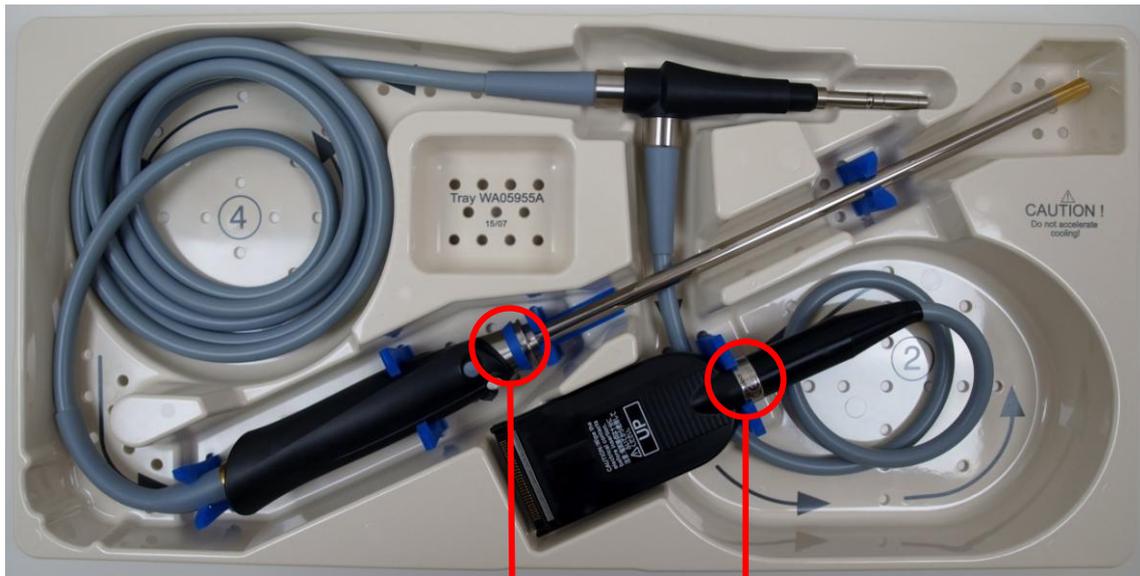
1. Cercare i dispositivi indicati nel Suo inventario e identificare i modelli e i numeri di serie specificati sopra riportati. Le figure seguenti indicano dove trovare il modello e il numero di serie sul dispositivo.

Modello

Numero di serie
