Pirmasens, 16.01.2017

Informazioni di sicurezza urgenti

Tipo di provvedimento: misura correttiva secondo (FSCA, MEDDEV 2.12-1),

XRCISE STRESS ECHO MED

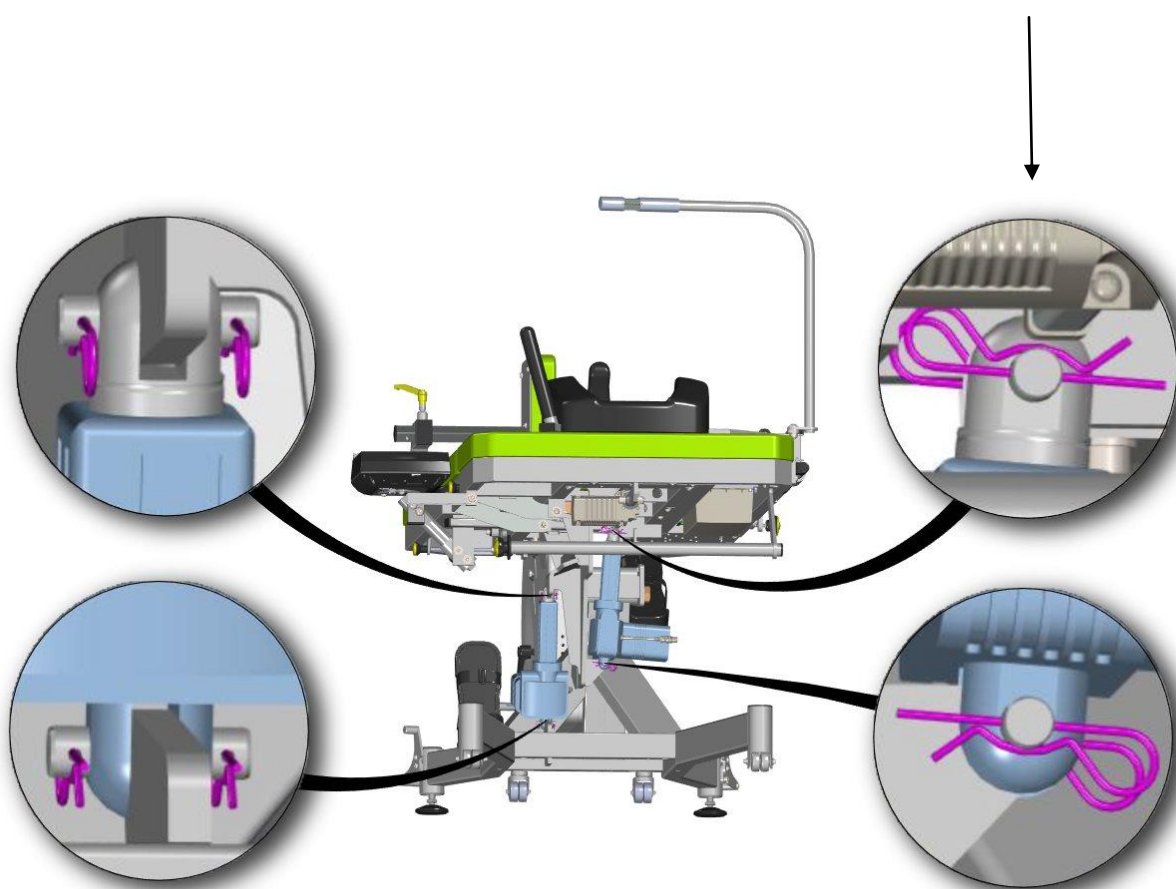
In un lettino un connettore a molla si è allentato. Di conseguenza si è allentato anche il perno dal supporto e il piano del lettino si è ribaltato improvvisamente all'indietro in posizione di riposo.

Da un controllo interno è emerso che la forza di innesto di alcuni connettori a molla può essere insufficiente. Inoltre il perno durante il controllo può ruotare a tal punto che, regolando i connettori a molla, viene spinto in parte fuori dal supporto e quindi non può più avere una forza di innesto sufficiente.

I connettori a molla devono essere presenti e "bloccati" nelle posizioni qui indicate.

Figura 1: Attuatori lineari fissati con nuovi connettori a molla

Per sicurezza i perni inclusa la relativa sicura devono quindi essere sostituiti.

Prima della messa in funzione verificare la sede corretta dei connettori a molla (Rappresentazione figura 1). Se manca un connettore a molla o se non si può posizionarlo correttamente il lettino non deve essere messo in funzione.
