Oggetto: INFORMAZIONE DI SICUREZZA PER MONITOR PAZIENTE PORTATILI INTELLIVUE MX40 WLAN.

INFORMAZIONE DI SICUREZZA

I monitor paziente portatili Philips IntelliVue MX40 WLAN potrebbero non passare automaticamente alla modalità monitor con allarmi acustici quando l'associazione con la centrale di sorveglianza avviene senza esito positivo (incompleta).

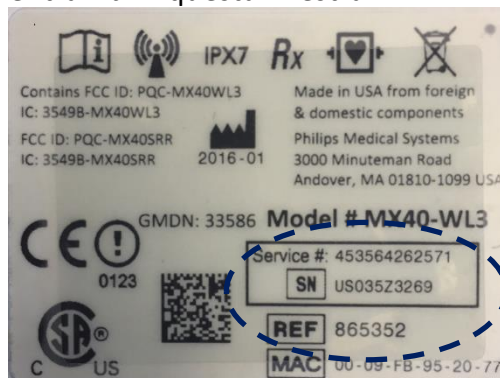
Figura 1: codice prodotto e codice 12NC sull'etichetta posizionata nella parte posteriore del dispositivo. Prego notare che il codice prodotto, indicato dopo il simbolo REF, può essere costituito da 6 o 12 numeri.

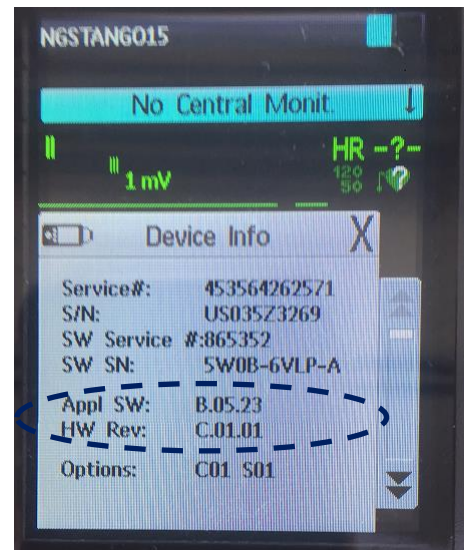
Figura 2: schermata 'Info dispositivo' in cui viene indicata la versione software.
