Avviso urgente di sicurezza

le unità a soffitto CU 5001/3 e CU 3-21/23

per microscopi operatori con montaggio a soffitto di MÖLLER-WEDEL

15.03.2017

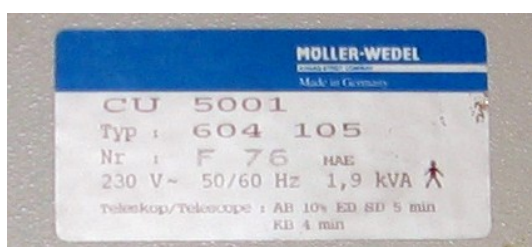
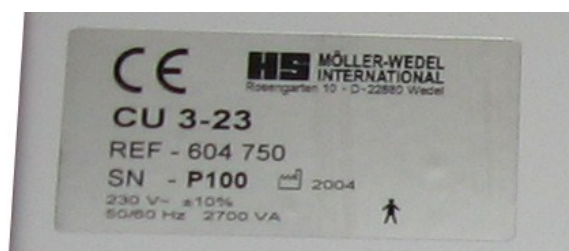
Etichetta dati nominali con numero di riferimento (REF/Tipo) e numero di serie (SN/Nr)
sul bordo superiore del corpo a soffitto

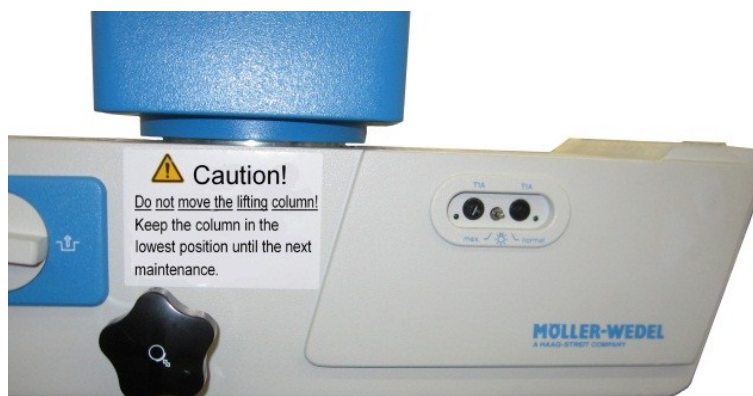
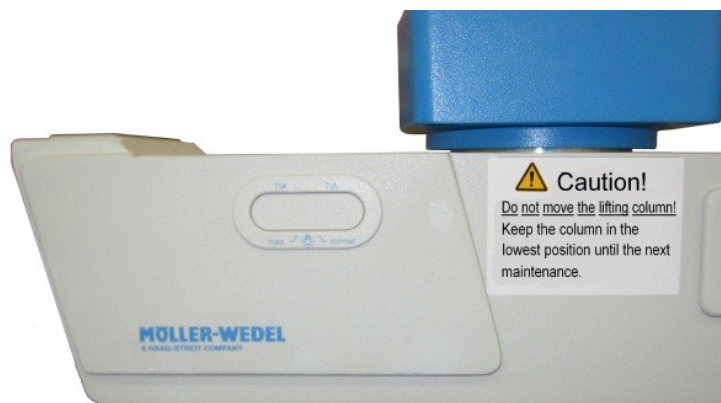
2 etichette lato destro/lato sinistro sotto la colonna
