## **Urgente - Avviso di Sicurezza**

### **Sistema radiodiagnostico GC80**

#### ***Potenziale sovraesposizione non intenzionale***

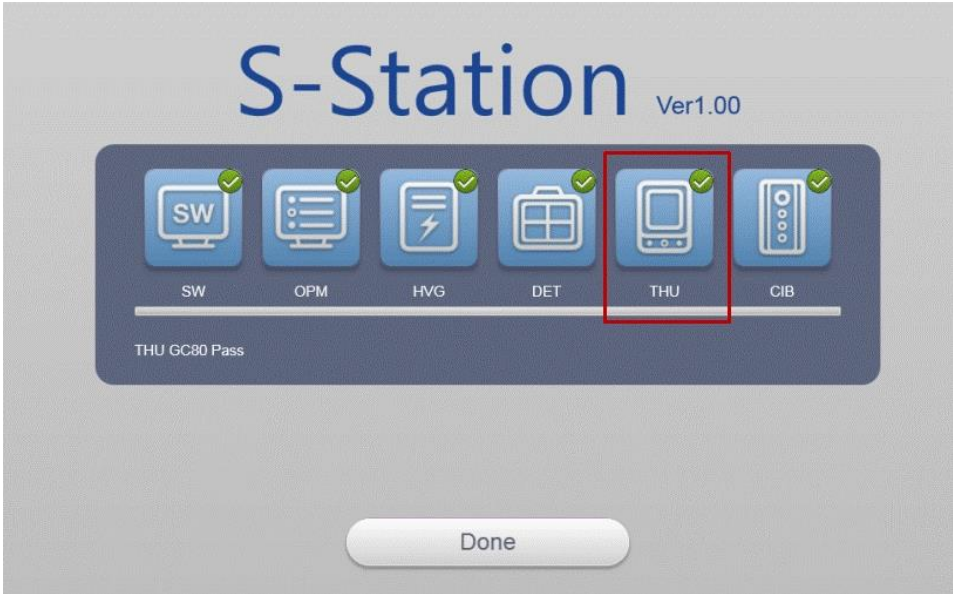
</div> <p>Controllare la connessione THU prima di accedere dopo l'avvio del sistema</p> <p>Se non si vede un segno di spunta verde (si veda immagine in basso), ciò significa che si è verificato un problema con il collegamento THU. Un segno della disconnessione dell'unità tubo THU è quando l'icona diventa rossa. In questo caso, si prega di contattare il rappresentante locale e non procedere con l'esame.</p> <div style="text-align: center;">

<p><b>Misure correttive che gli utenti devono intraprendere</b></p>	<p>Gli utenti possono continuare a utilizzare il sistema GC80 anche se l'aggiornamento software non è stato rilasciato, tuttavia dovrebbe prendere precauzioni di ogni possibile disconnessione di rete tra l'unità tubo THU e la postazione di lavoro.</p> <p>Tutti gli utenti devono controllare lo stato della connessione THU quando si utilizza il sistema (si veda l'immagine in basso). Se l'icona della connessione THU cambia il colore in rosso, ciò potrebbe essere un'indicazione di una possibile disconnessione durante l'utilizzo del sistema. In questo caso si prega di contattare immediatamente il rappresentante locale.</p> <div style="text-align: center;">
