## IMPORTANTE INFORMAZIONE SUL DISPOSITIVO MEDICO

### HeartMate 3™ Sistema di Assistenza Ventricolare Sinistra Codice Catalogo 106524INT – LVAS KIT, HM 3 105581INT – Packaged assembly Outflow, HM3(INT)

18 Maggio 2017

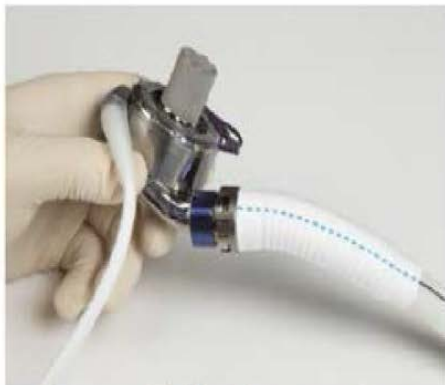
Figura 2

**Correct: Fully Connected**

- Per i pazienti già impiantati con l'HM3 LVAS, La preghiamo di riesaminare una radiografia attuale per assicurare che l'OGBR sia completamente e uniformemente fissato alla cannula di efflusso. Laddove non siano disponibili immagini della cannula di efflusso e del dispositivo antipiega, sarà necessario fare delle radiografie alla visita successiva del paziente per verificare che l'OGBR sia correttamente connesso.

- Per i pazienti appena impiantati, si prega di eseguire una radiografia un giorno dopo l'impianto ed esaminarla al fine di assicurare che l'OGBR sia completamente e uniformemente connesso.

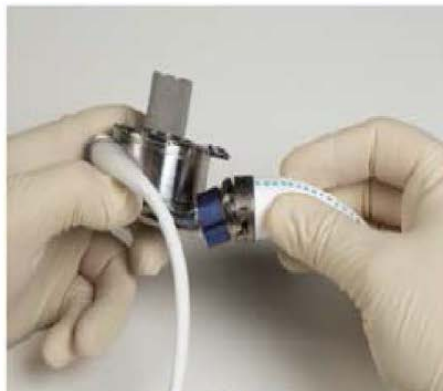
Potrebbero non esserci sintomi associati a un OGBR non completamente e uniformemente connesso; tuttavia, esiste un rischio potenziale: (1) di kinking dell'innesto di efflusso con conseguente basso flusso che potrebbe provocare sintomi di insufficienza cardiaca e reintervento; o (2) di usura meccanica dell'innesto di efflusso con sanguinamento intra-pericardico causando compromissione emodinamica che potrebbe richiedere interventi di emergenza.

**Incorrect: Not Fully Connected**

- Se viene identificato un OGBR non collegato durante il controllo radiografico, i medici dovranno determinare quali raccomandazioni per la cura del paziente applicare in base al singolo caso clinico. Inoltre, ci si dovrà rivolgere al proprio specialista clinico Abbott per inoltrare un reclamo tramite il normale processo.
