Avviso di Sicurezza Urgente (FSN)

Nutricia Flocare Sonda per gastrostomia G-Tube ENFit

Riferimento: ICC2016021_G-tube ENFit connector

Data: 1 Giugno 2017

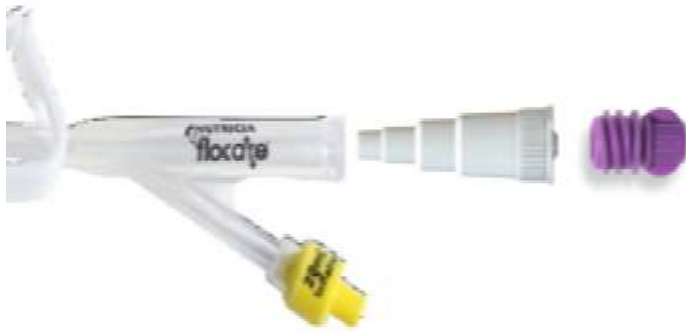
Esempio di connettore conico (Codice 589828 - Connettore di transizione conico) inserito nella sonda in silicone G-Tube

- Chiudere il morsetto ad apertura rapida della sonda per prevenire la fuoriuscita di liquido gastrico
- Per prevenire la sostituzione della sonda e continuare ad utilizzarla per la nutrizione enterale, è possibile inserire un connettore conico nella sonda in silicone (vedere allegato per la rappresentazione grafica). Nel caso in cui il connettore conico venga chiuso dal tappo, è possibile tenere aperto il morsetto ad apertura rapida della sonda.

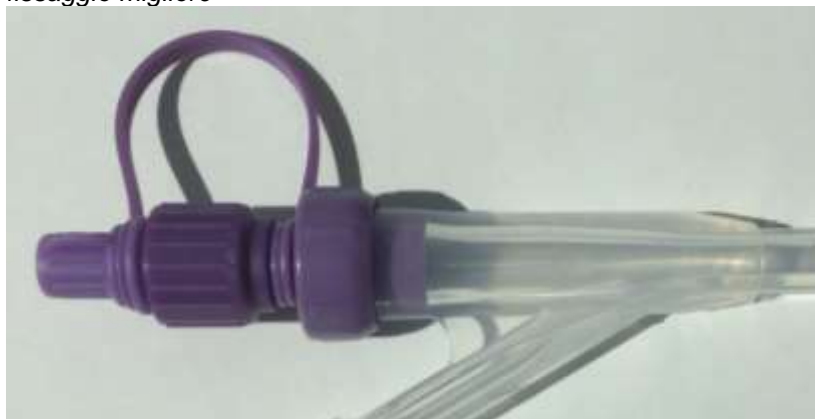
Riprogettazione del connettore terminale ENFit della sonda G-Tube con un sistema di fissaggio migliore

Il connettore terminale ENFit delle sonde G-Tube verrà modificato per migliorare il sistema di fissaggio ed evitare la separazione dalla sonda (vedere allegato per la rappresentazione grafica del nuovo connettore terminale ENFit).
