Roma, 09.06.2017

AVVISO URGENTE DI SICUREZZA SUL CAMPO**XARIO, APLIO, UL WORKSTATION****Identificatore FSCA: PS EU 8201****Tipo di azione: Avviso su problema di sicurezza e azione correttiva****DETTAGLI SUI DISPOSITIVI INTERESSATI:**

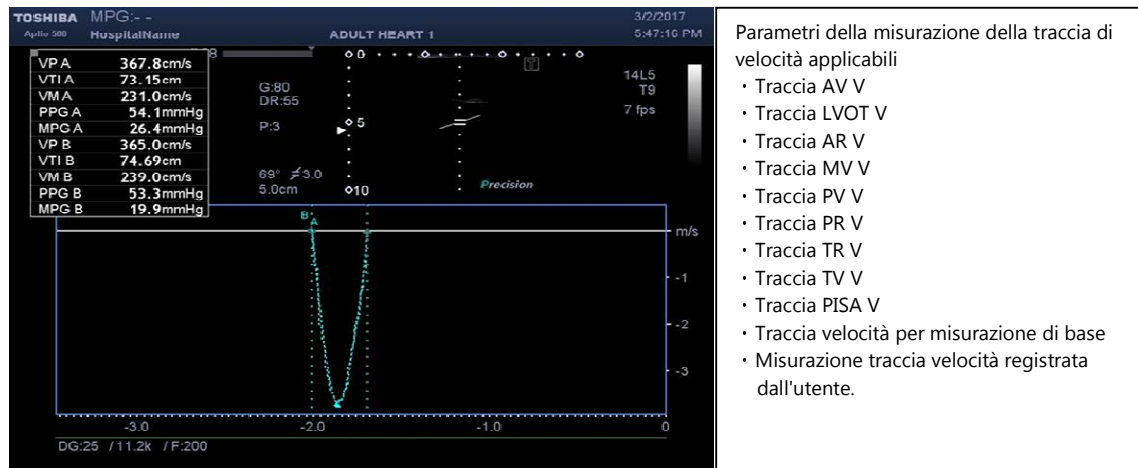
È stato riportato che quando viene eseguita la misurazione della traccia di velocità utilizzando il rilevamento a traccia continua, il valore del gradiente pressorio medio (MPG) potrebbe essere sostanzialmente inferiore rispetto a quello ottenuto mediante il

tracciamento di spline nei modelli del sistema diagnostico a ultrasuoni e/o della workstation a ultrasuoni sopraelencati. Di conseguenza, una disfunzione delle valvole cardiache potrebbe passare inosservata oppure valvole cardiache normali potrebbero essere valutate in maniera errata.

Figura 1 Confronto valori MPG (A: traccia spline, B: traccia continua)

Il problema si verifica quando la misurazione della traccia di velocità viene eseguita su dati immagine acquisiti in modalità PW o in modalità CW e si utilizza la modalità a traccia continua per tracciare le forme d'onda del Doppler.

Per prevenire il verificarsi di questo problema, verrà installato un software correttivo nel sistema.

In attesa che le necessarie modifiche al software siano apportate, Vi invitiamo a **non utilizzare** la traccia continua come metodo di rilevamento per la misurazione della traccia di velocità per calcolare il valore del gradiente pressorio medio (MPG). **Utilizzare in alternativa** il metodo *Range, Spline Trace, o Line Trace*.
