Sistema infusionale Plum 360 – Assemblaggio del telaio principale

AZIONE CORRETTIVA URGENTE DI SICUREZZA PER IL DISPOSITIVO MEDICO

Pompa infusionale Plum 360 Numero di listino: 30010

Nome del prodotto:	Pompa infusionale Plum 360
Numero elenco di riferimento del prodotto:	30010
Riferimento lettera EMEA:	2017.002
Data:	06 luglio 2017

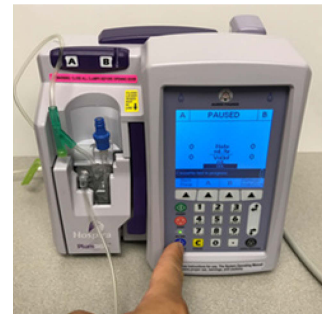
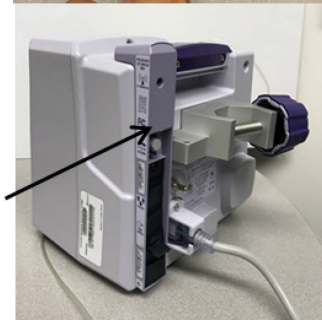
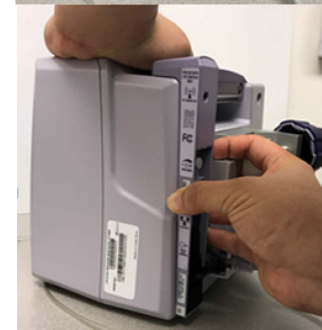
Modulo CE

1. Verificare che l'infusore funzioni.
Accendere l'infusore premendo il pulsante "ON/OFF" e verificare che lo schermo LCD si accenda.
2. Con l'infusore e il display accesi, collocare l'infusore su una superficie piana e rigida tenendo di fronte a sé il modulo CE.
3. Verificare la stabilità del modulo CE tenendo fermo l'infusore con una mano e tirando fermamente il modulo CE.

4. Qualora si osservi un modulo CE non saldo o lo schermo vuoto, **non** bisogna rimettere in servizio l'infusore. Registrare il numero di serie e contattare il Centro di assistenza ICU Medical. In caso contrario, rimettere in servizio l'infusore.

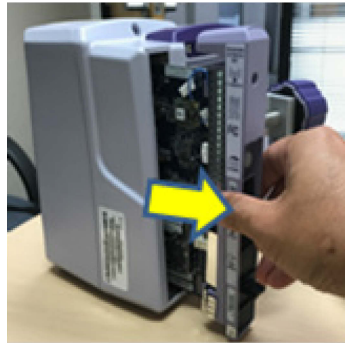
Modulo CE non saldo

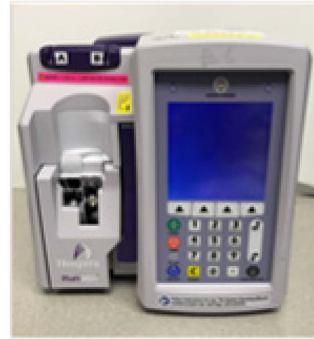
Display vuoto

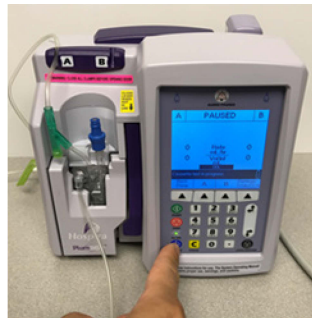
1. Verificare che l'infusore funzioni. Accendere l'infusore premendo il pulsante "ON/OFF" e verificare che lo schermo LCD si accenda.

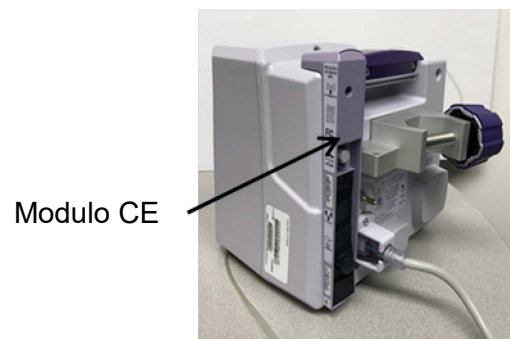
2. Con l'infusore e il display accesi, collocare l'infusore su una superficie piana e rigida tenendo di fronte a sé il modulo CE.

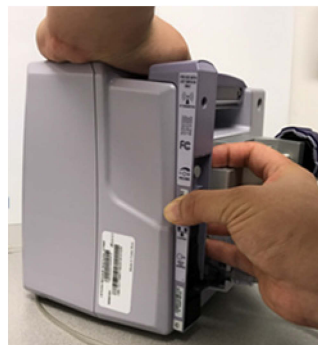
3. Verificare la stabilità del modulo CE tenendo fermo l'infusore con una mano e tirando con decisione il modulo CE.

4. Qualora si osservi un modulo CE non saldo o lo schermo spento, l'infusore deve essere messo "fuori servizio". Registrare il numero di serie e contattare il Centro di assistenza tecnica ICU Medical. In caso contrario, rimettere in servizio l'infusore.
