Avviso urgente di sicurezza

A riguardo di **ProteusPLUS**

INFORMAZIONI GENERALI	
OGGETTO	Possibili effetti sul range dovuti alla non conformità del blocco di grafite 8 del degradatore.
RIFERIMENTO IBA	Problem Report PR-58816
INFORMAZIONI SUI DISPOSITIVI INTERESSATI	
PRODOTTO	Proteus 235
NOME COMMERCIALE	ProteusPLUS
COMPONENTE	Beam Management System
VERSIONI SOFTWARE	N/A
MODALITÀ	Tutti
NUMERO DI SERIE	SAT.115, SAT.116
MOTIVO DELL'AVVISO DI SICUREZZA	
DESCRIZIONE DEL PROBLEMA CON IL PRODOTTO	IBA ha rilevato che i fori per l'inserimento delle viti che consentono di fissare il blocco di grafite 8 alla ruota del degradatore sono troppo profondi. Vedere l'Allegato 1 per una descrizione schematica e un'immagine a raggi X della non conformità. La non conformità generata dall'eccessiva profondità del foro della vite può fare in modo che il fascio attraversi una sacca d'aria invece della grafite, con conseguenti errori di range e di trattamento del paziente. Il blocco di grafite 8 viene utilizzato solo per i range elevati (vedere l'0 per i valori dettagliati).

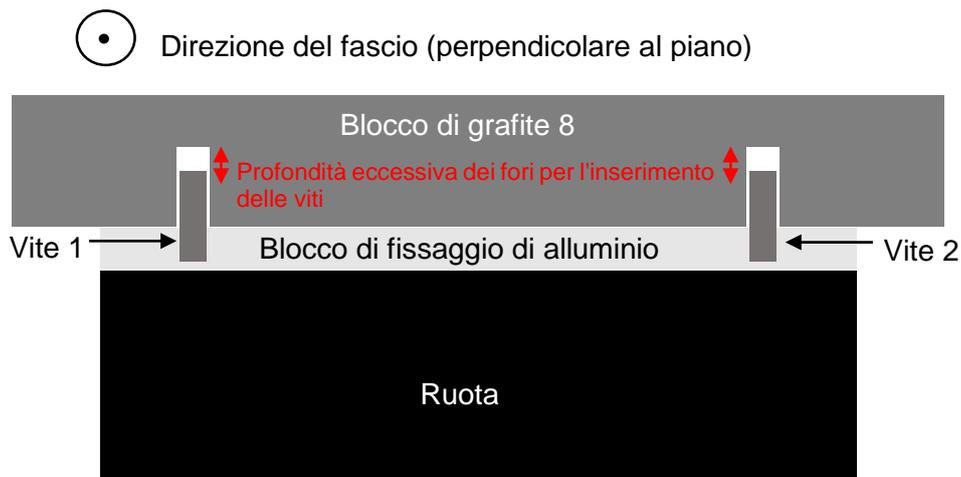
Allegato 1 Non conformità della profondità dei fori per le viti del blocco di grafite 8

Descrizione schematica della non conformità della profondità dei fori per le viti del blocco di grafite 8:

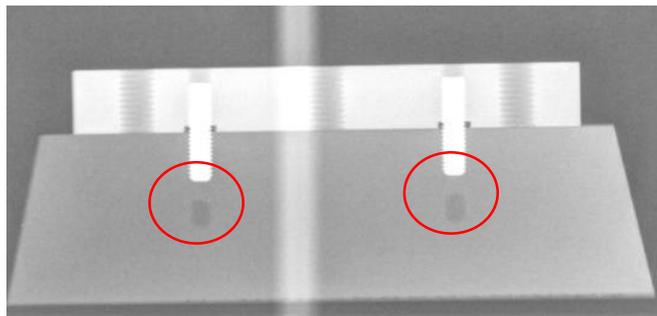
Immagine a raggi X del blocco di grafite 8 non conforme:

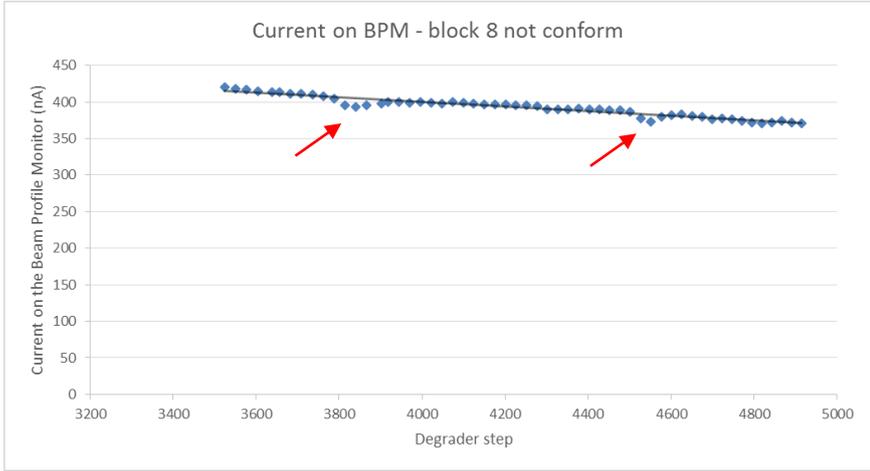
Test di conformità	
Strumenti e metodo:	<p>Misurare la corrente a valle del Sistema di selezione dell'energia sul Monitor di controllo del profilo del fascio utilizzando una Look-Up-Table (LUT) a 25 nA e il generatore di impulsi interno.</p> <p>Eeguire la misurazione tra i range definiti nell'Allegato 2 in intervalli di 0,03 cm. A ogni range corrisponde un intervallo del degradatore.</p> <p>Creare un grafico della corrente sul Monitor di controllo del profilo del fascio in funzione dell'intervallo del degradatore.</p>
Analisi dei risultati:	<p>Blocco non conforme:</p>

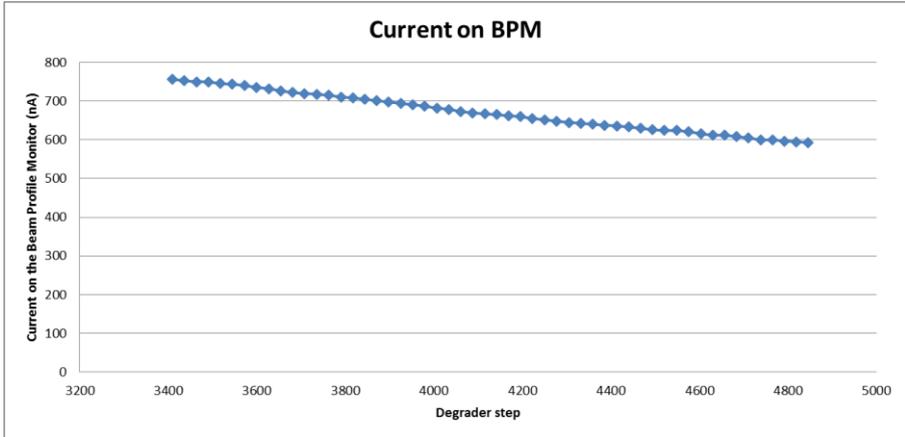
<p>Blocco conforme:</p>
