## Avviso Importante sul Dispositivo Medico

### Generatore di Impulsi Impiantabile NM Indicatore di Sostituzione Elettiva Inaccurato

12 Settembre 2017

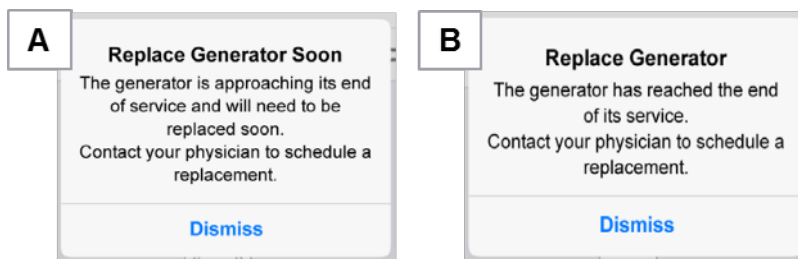
Le immagini di seguito mostrano ciò che viene visualizzato sul Patient Controller (PC) in caso di Indicatore di Sostituzione Elettiva (A) e End-of-Service (B).

Immagine (A): **Sostituire presto il generatore.** Il generatore sta raggiungendo il fine vita e necessita di essere sostituito presto. La preghiamo di contattare il Suo medico per programmare la sostituzione.

Immagine (B): **Sostituire il generatore.** Il generatore ha raggiunto il fine vita. La preghiamo di contattare il Suo medico per programmare la sostituzione.

Quando il programmatore del medico (clinician programmer CP) o il PC mostrano un messaggio di ERI, i medici sono invitati a seguire le raccomandazioni per la gestione del paziente descritte di seguito. Le immagini degli attuali messaggi di ERI sia del PC che del CP si trovano in Appendice A.
