**Urgent Field Safety Notice**  
**(Comunicazione di sicurezza**  
**urgente)**  
**Informazione sul**  
**prodotto**  
**(Product Correction)**  
Richiesta azione immediata

**Data** Dicembre 2017

Nome del prodotto	N. di listino	UDI
ARCHITECT c4000 Cuvette Segment (segmento della cuvetta)	2P75-01	Non applicabile
ARCHITECT c8000 Cuvette Segment (segmento della cuvetta)	1G46-01	Non applicabile
ARCHITECT c16000 Cuvette Segment (segmento della cuvetta)	9D32-05	Non applicabile

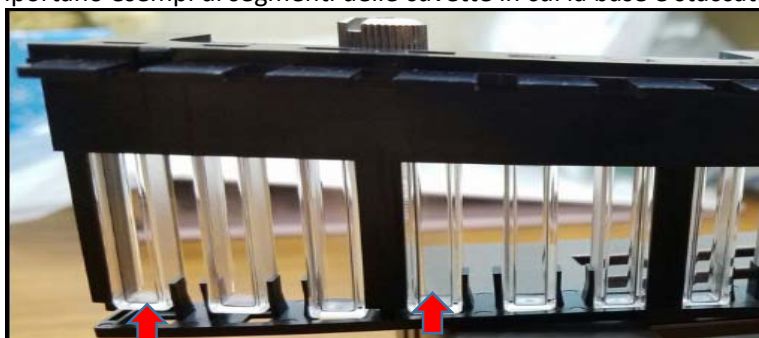
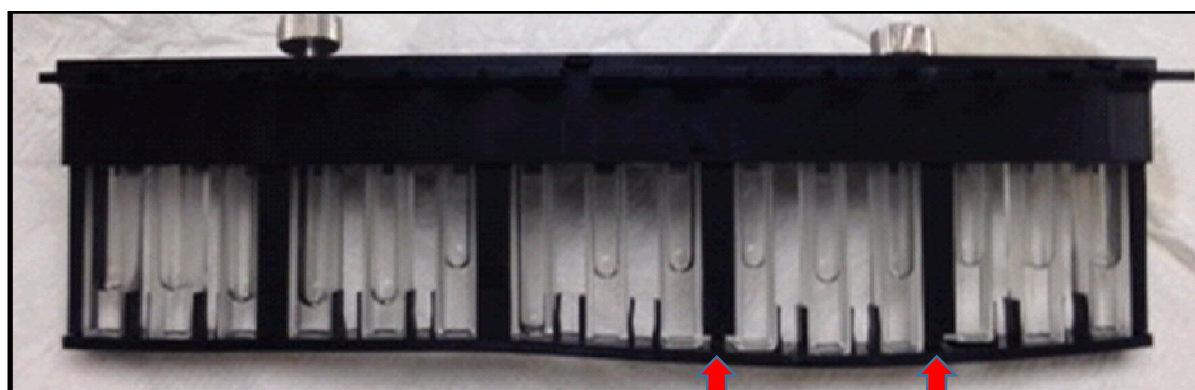
La base del segmento della cuvetta ARCHITECT si può staccare in presenza di determinate condizioni. Se la base di un segmento della cuvetta si stacca, le cuvette possono risultare collocate a un livello più basso di quello previsto. Ciò può provocare una dispensazione non adeguata in determinate cuvette, poiché viene a mancare il contatto dell'ago del campione con il fondo delle cuvette.

- Eccessiva forza applicata durante la pulizia manuale delle cuvette o rotture della torretta di lavaggio delle cuvette
- Mancanza di colla durante la fabbricazione del segmento della cuvetta (solo c4000 e c8000)

Le figure sottostanti riportano esempi di segmenti delle cuvette in cui la base è staccata dai supporti verticali.

*Le frecce rosse indicano il punto in cui la base si è staccata dai supporti verticali.*

Se si individua un segmento della cuvetta con il fondo staccato, sostituire il segmento prima di eseguire ulteriori analisi sul sistema di chimica clinica ARCHITECT.

Per rimuovere i segmenti delle cuvette dal sistema ARCHITECT per l'ispezione, eseguire la procedura descritta nel Manuale d'Impiego del Sistema ARCHITECT, capitolo 9 Assistenza e manutenzione, Sostituzione di componenti, Sostituzione di un segmento della cuvetta (c4000, c8000 e c16000). Indossare i guanti, dato che il grasso residuo sulle mani potrebbe inficiare la precisione delle letture ottiche. Una volta rimosso dal sistema ARCHITECT, ispezionare ciascun segmento della cuvetta per verificare l'eventuale presenza di danni spingendo delicatamente verso il basso la base del segmento in diversi punti del segmento. In caso di danni, sostituire il segmento della cuvetta.
