Oggetto: **INFORMAZIONE DI SICUREZZA PER APPARECCHIATURE INGENUITY TF PET/CT DOTATE DI VERSIONE SOFTWARE 4.0.2.**

INFORMAZIONE DI SICUREZZA

Apparecchiature Ingenuity TF PET/CT dotate di versione software 4.0.2. (4.0.0.26645)

Fallimento delle ricostruzioni PET a causa della posizione “negativa” del tavolo portapaziente

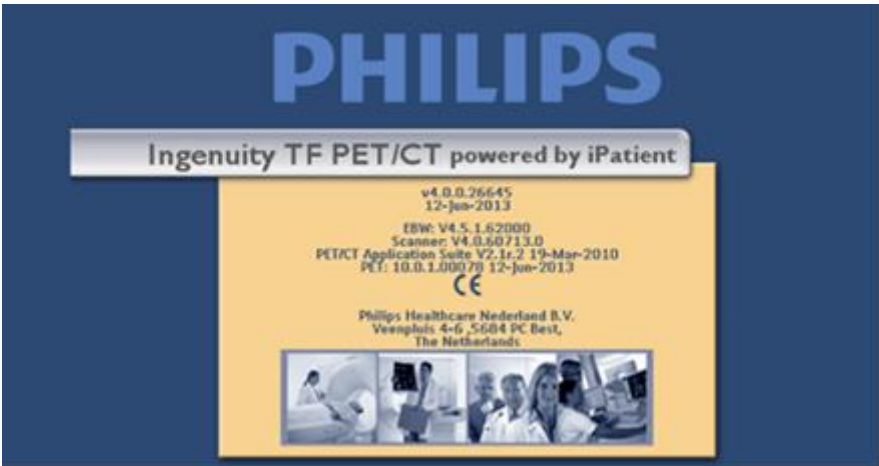
<p>COME IDENTIFICARE I PRODOTTI INTERESSATI</p>	<p>La schermata help (di aiuto) indicherà “v4.0.0.26645”, come mostrato nell’immagine qui di seguito:</p>
